工事施工台帳

七ツ森ペンション塗り替え

令和5年7月～8月

平田塗装防水株式会社

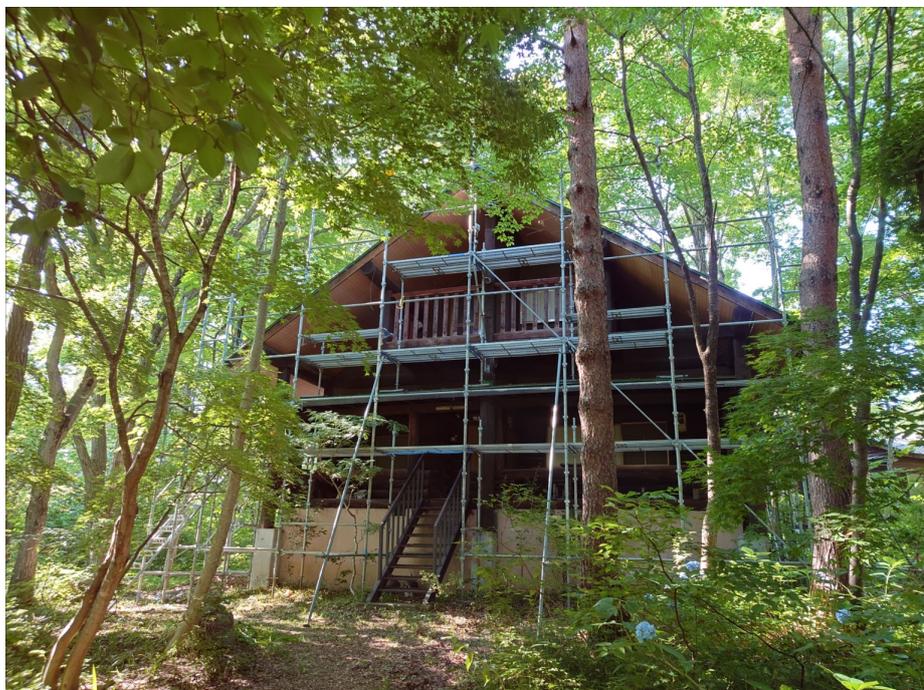
<1>

工事種目：昇降足場組立て

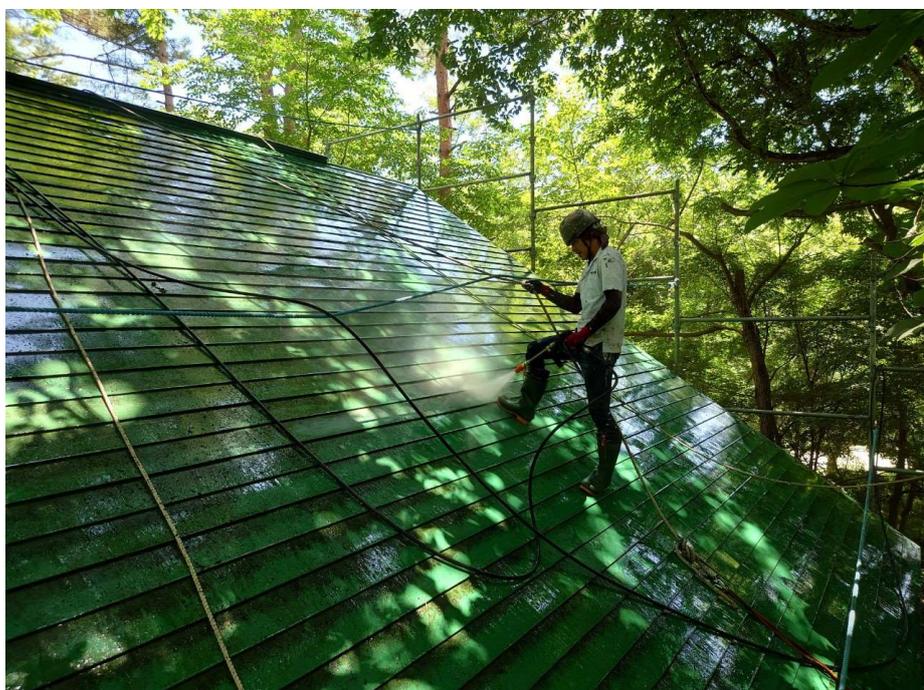
<2>

工事種目：温水高圧洗浄

1: MAX80°C、200K圧の温水高圧洗浄で長年蓄積された汚れや、旧塗膜所を除去することにより次に使用する塗料の密着を高めます。

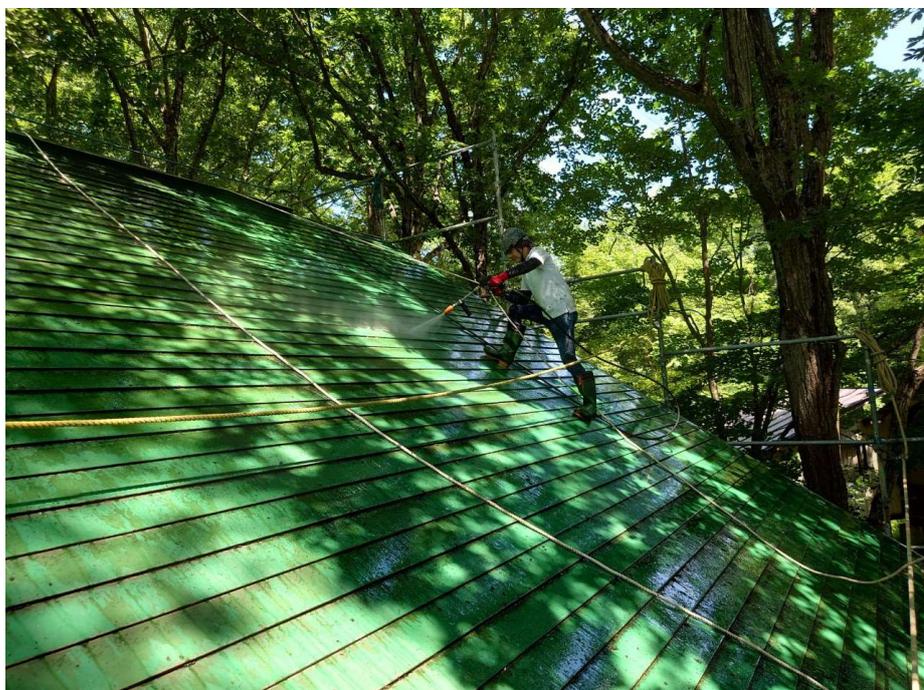
<3>

工事種目：温水高圧洗浄

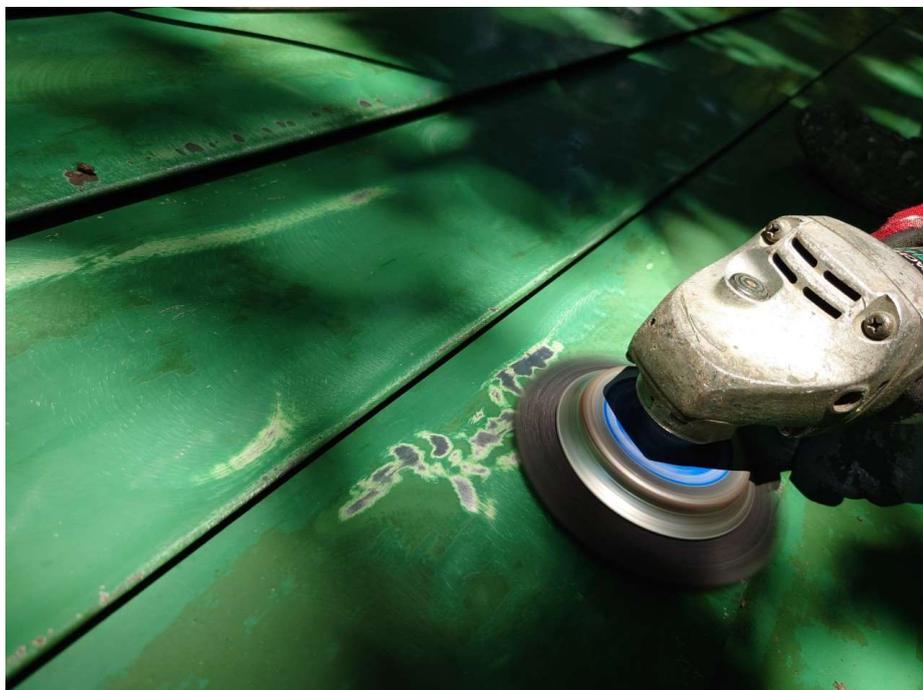
<7>

工事種目：機械研磨（さび落とし）

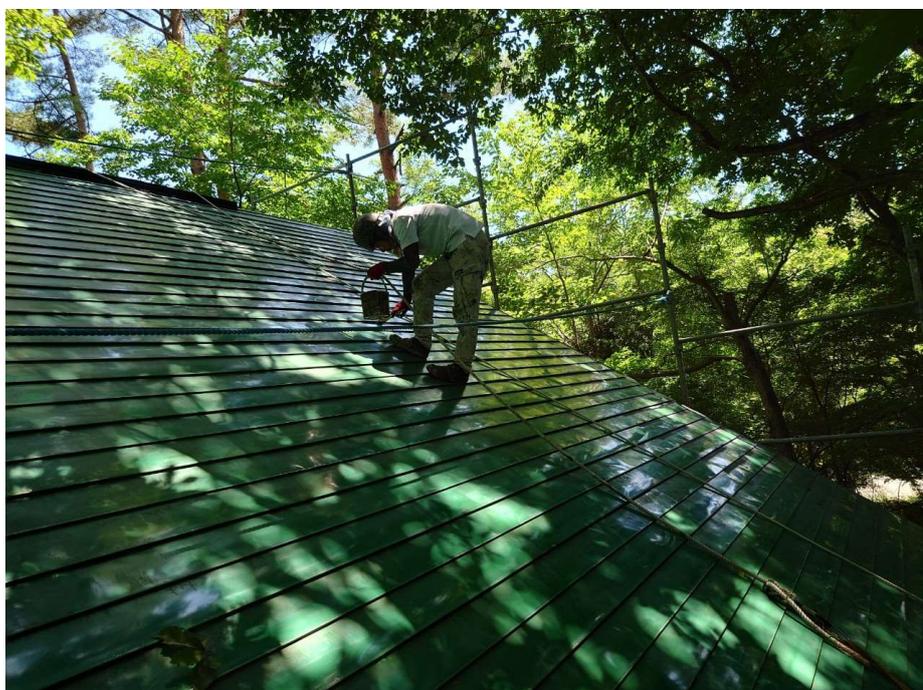
<8>

工事種目：さび止め塗料塗り

1: サビの発生を抑制するとともに、次に使用する塗料と屋根の密着を高めます。

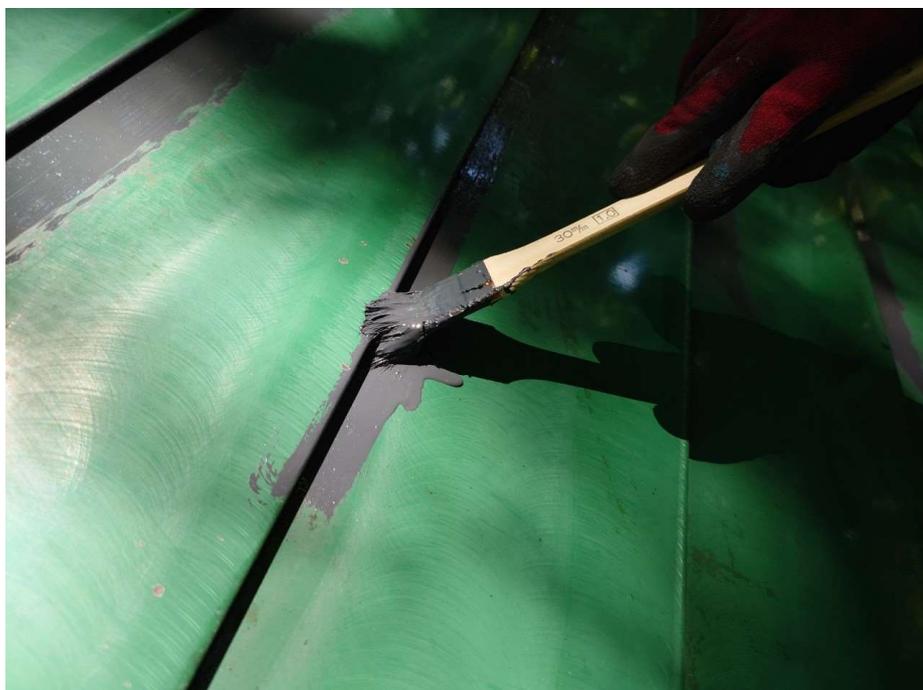
<9>

工事種目：さび止め塗料塗り

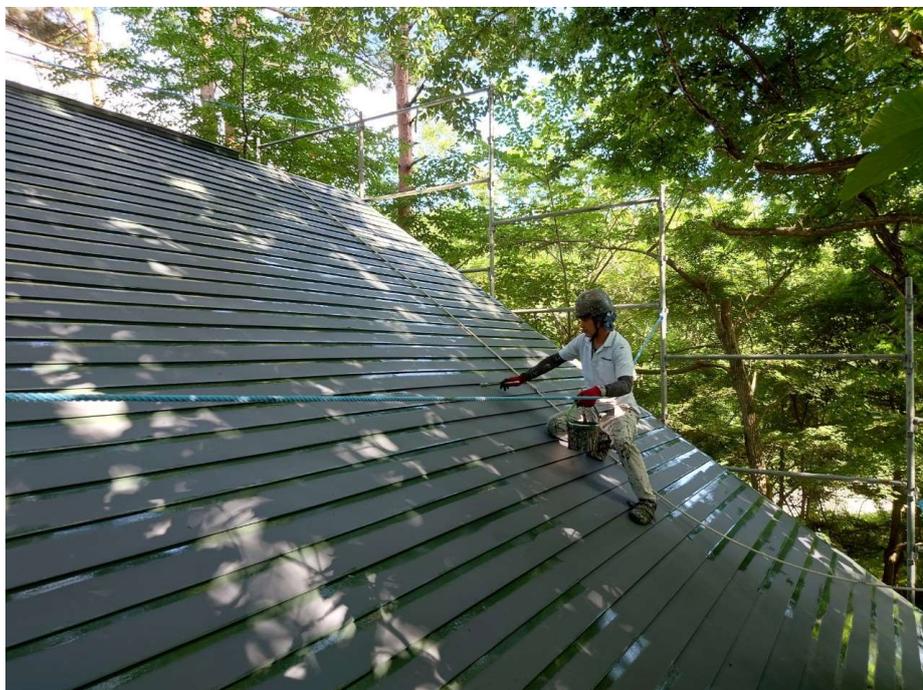
<16>

工事種目：上塗り

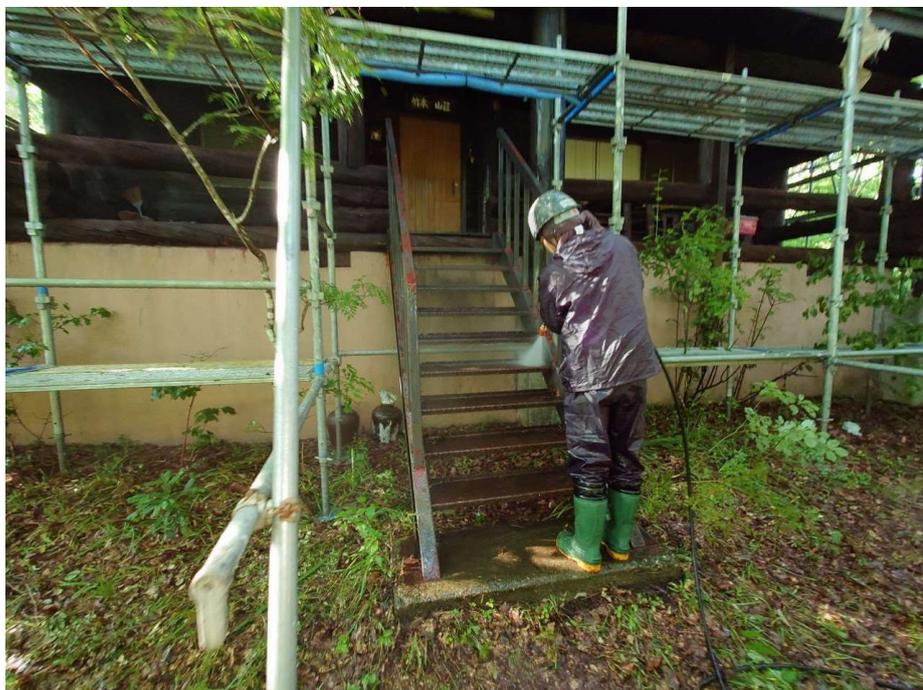
<37>

工事種目：温水高圧洗浄

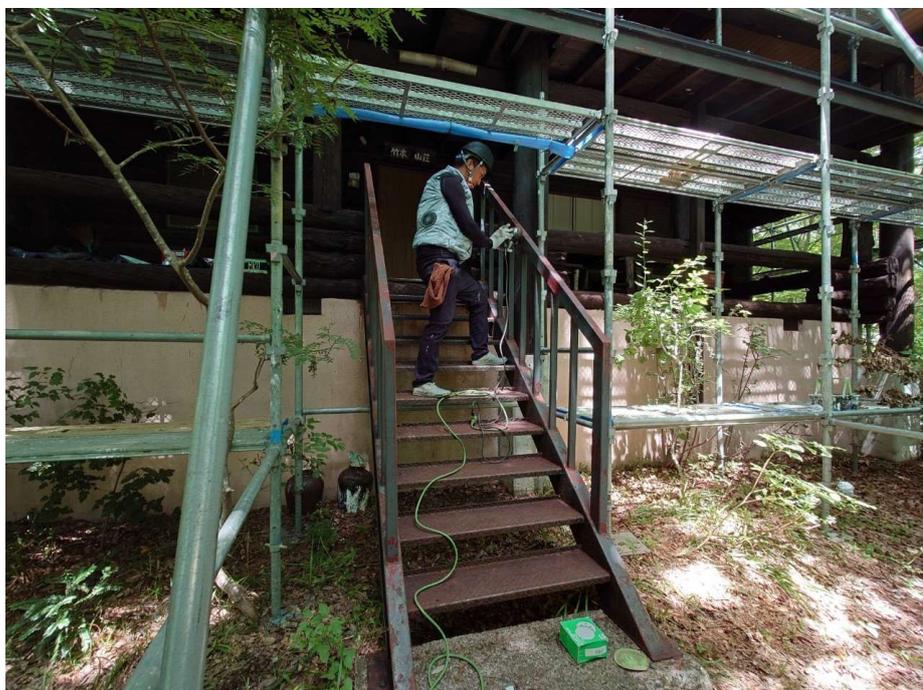
<39>

工事種目：機械研磨（さび落とし）

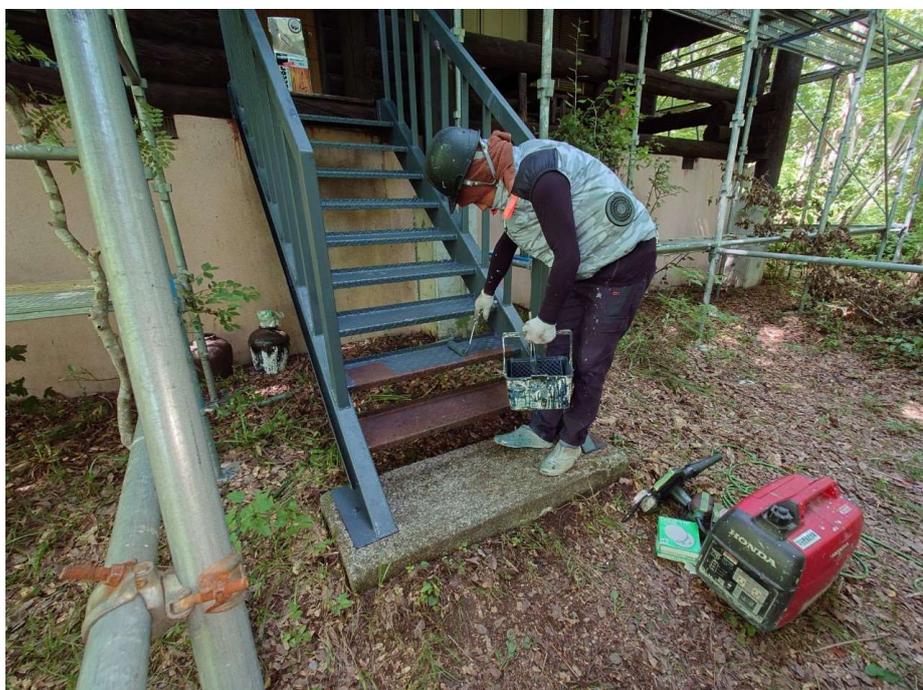
<41>

工事種目：さび止め塗料塗り

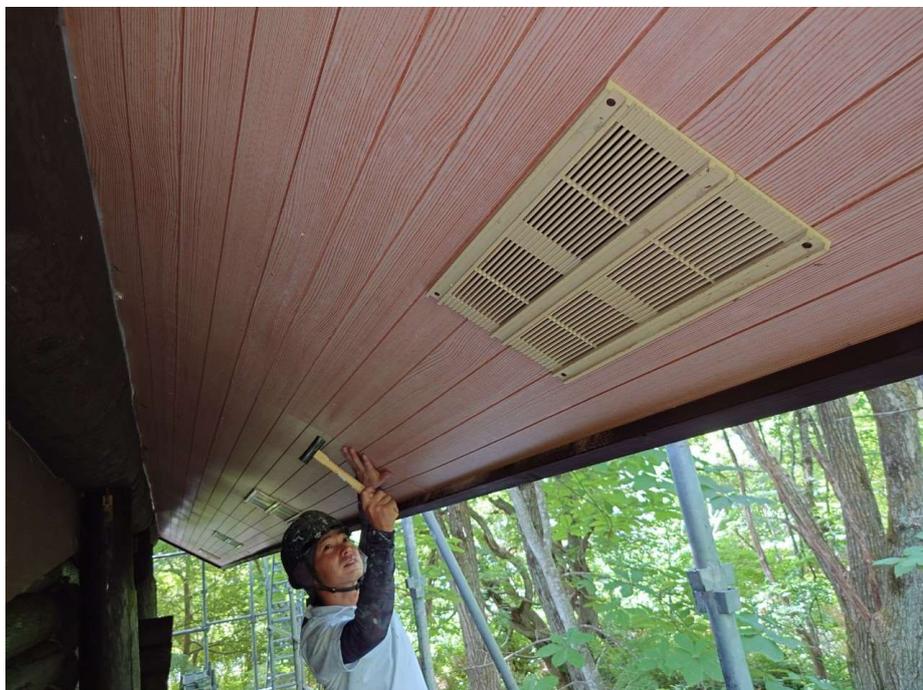
<64>

工事種目：木下地補修

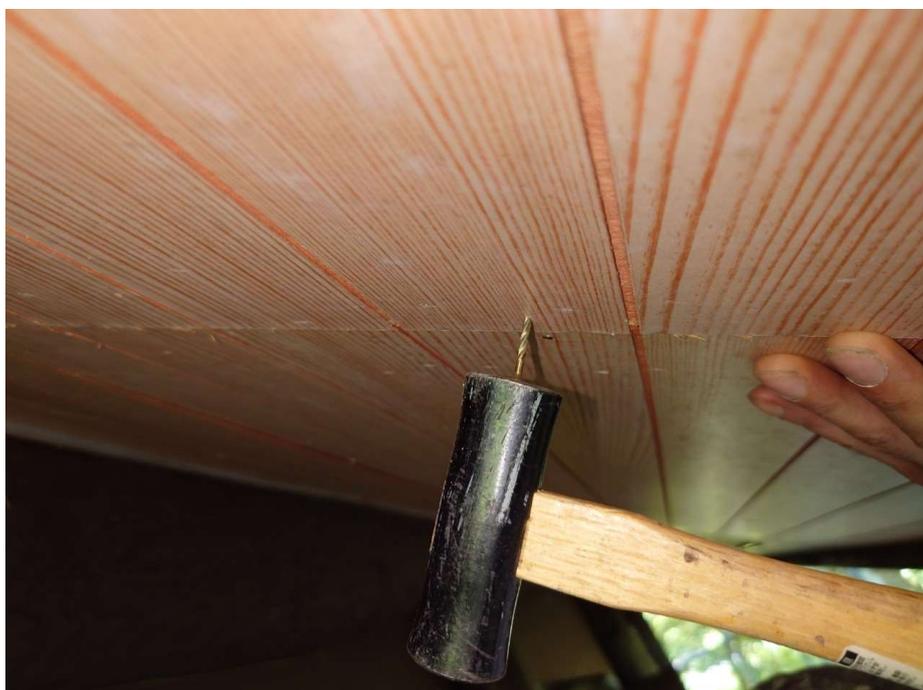
<65>

工事種目：木下地補修
