工事施工台帳

七ツ森ペンション塗り替え

令和5年7月～8月

平田塗装防水株式会社

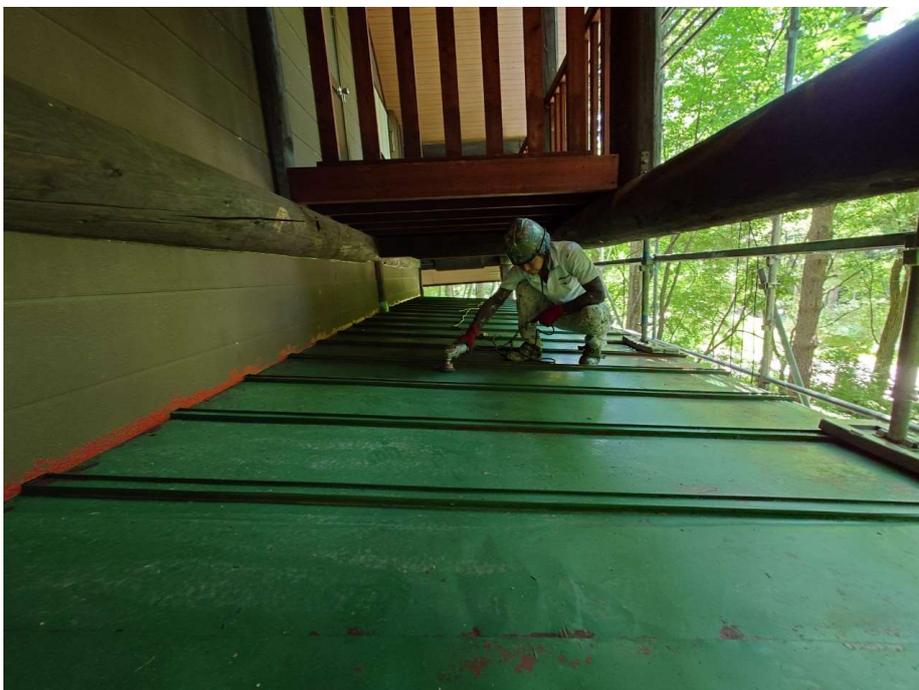
<4>

工事種目：機械研磨（さび落とし）

1: 錆を削り除去することにより、錆の発生や浸食を防ぎます。

また、旧塗膜を除去することにより新しい塗料との密着を高めます。

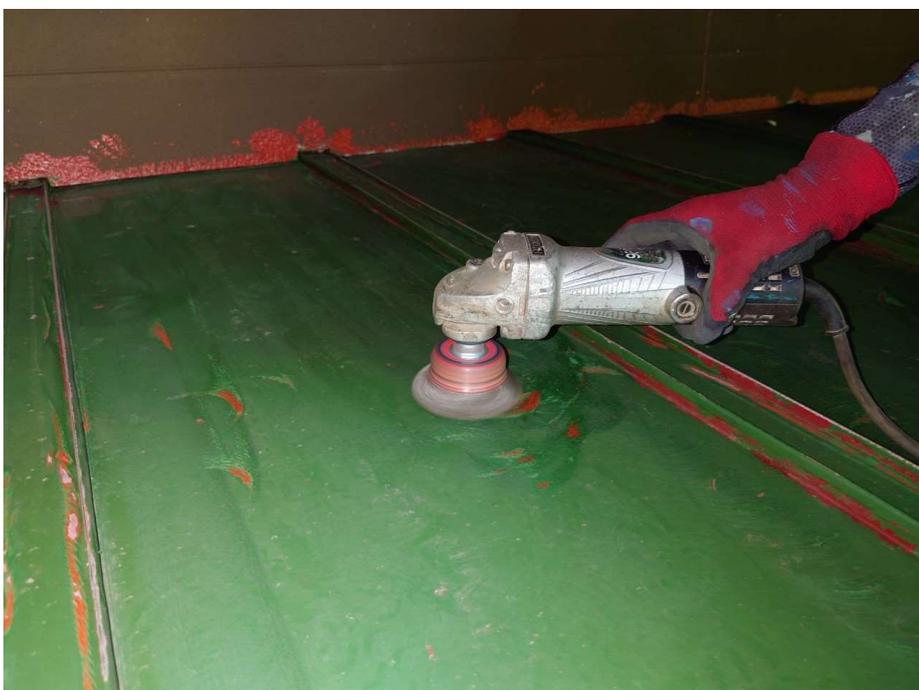
<5>

工事種目：機械研磨（さび落とし）

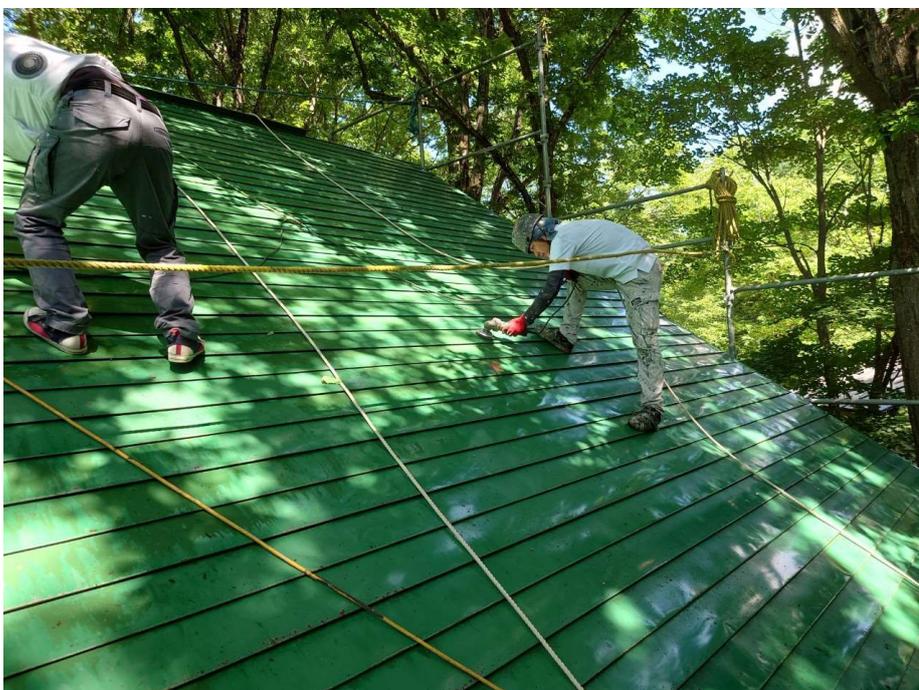
<6>

工事種目：機械研磨（さび落とし）

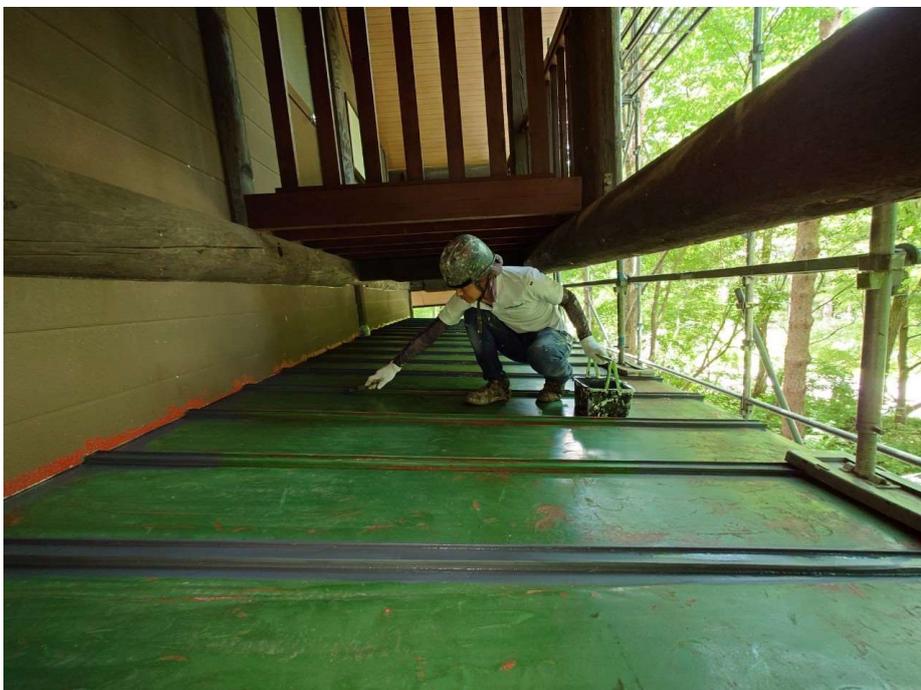
<10>

工事種目：さび止め塗料塗り

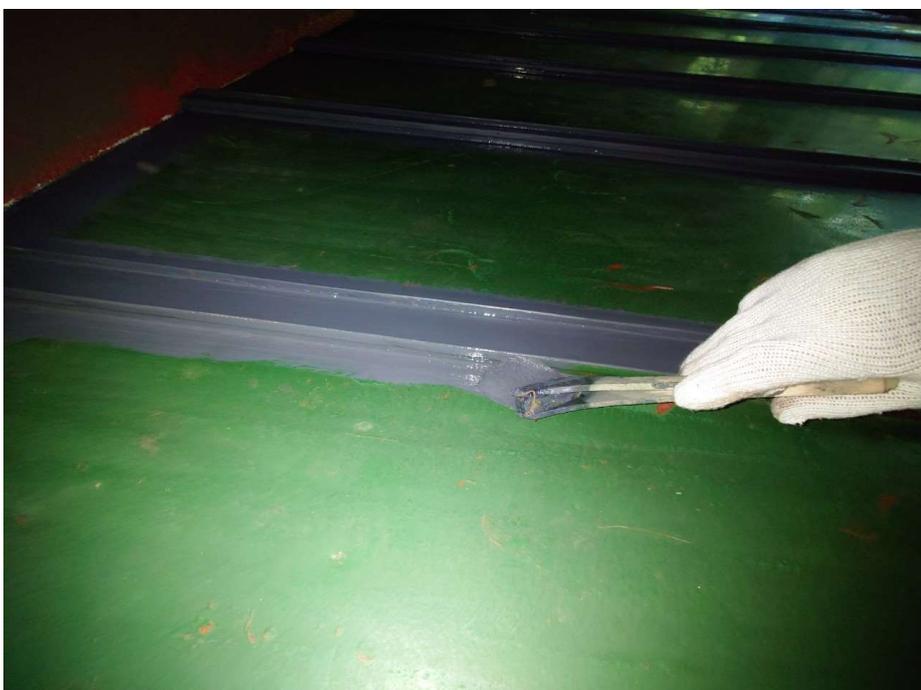
<11>

工事種目：さび止め塗料塗り

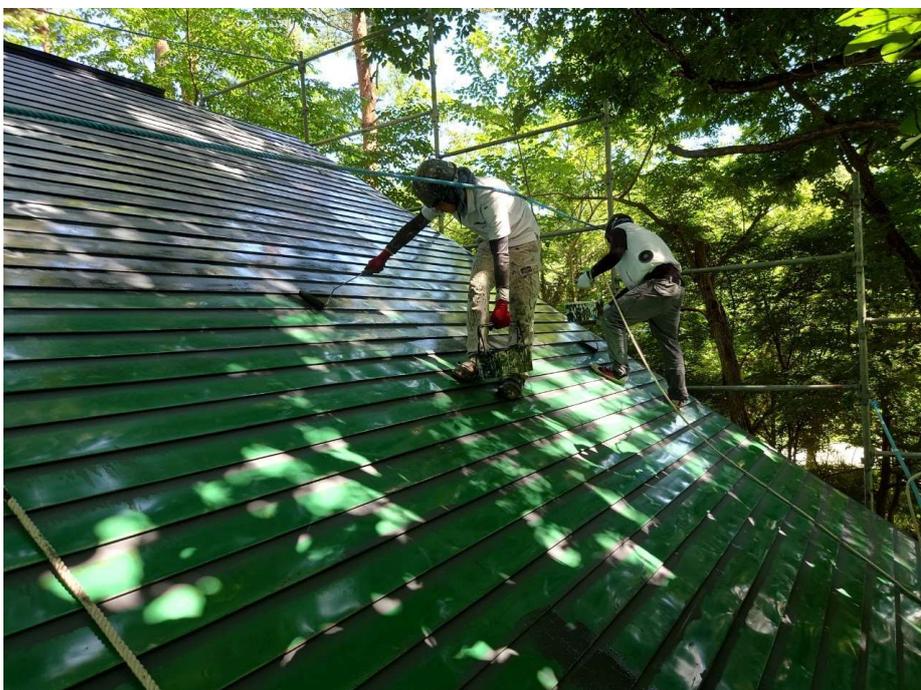
<12>

工事種目：さび止め塗料塗り

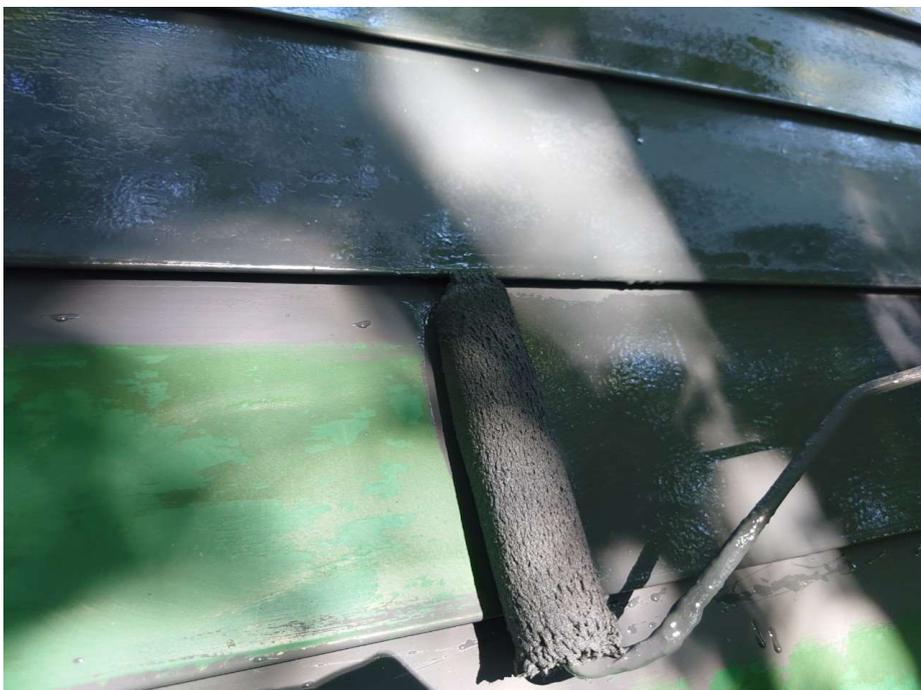
<13>

工事種目：さび止め塗料塗り

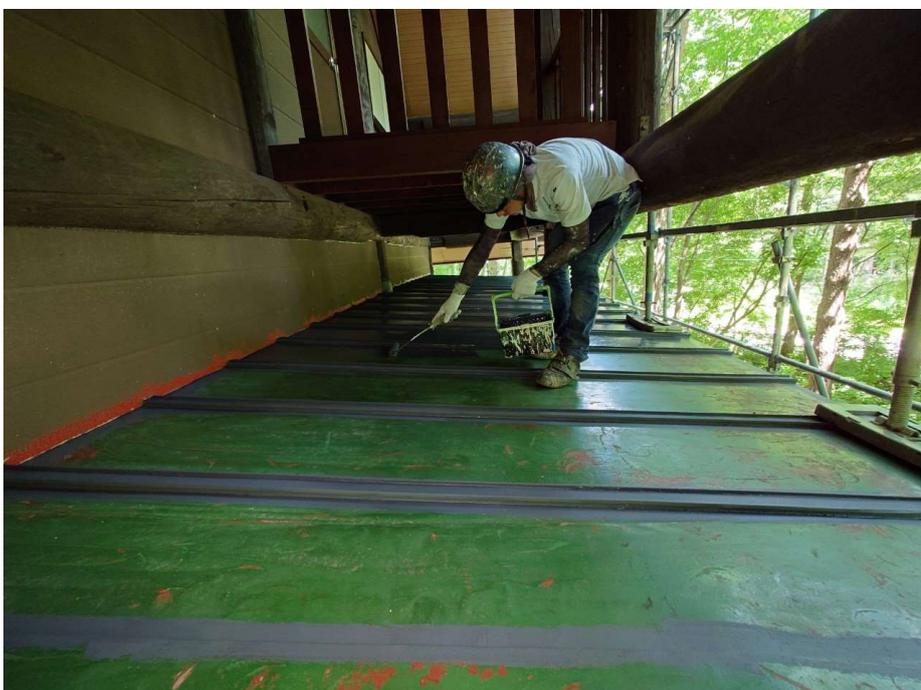
<14>

工事種目：さび止め塗料塗り

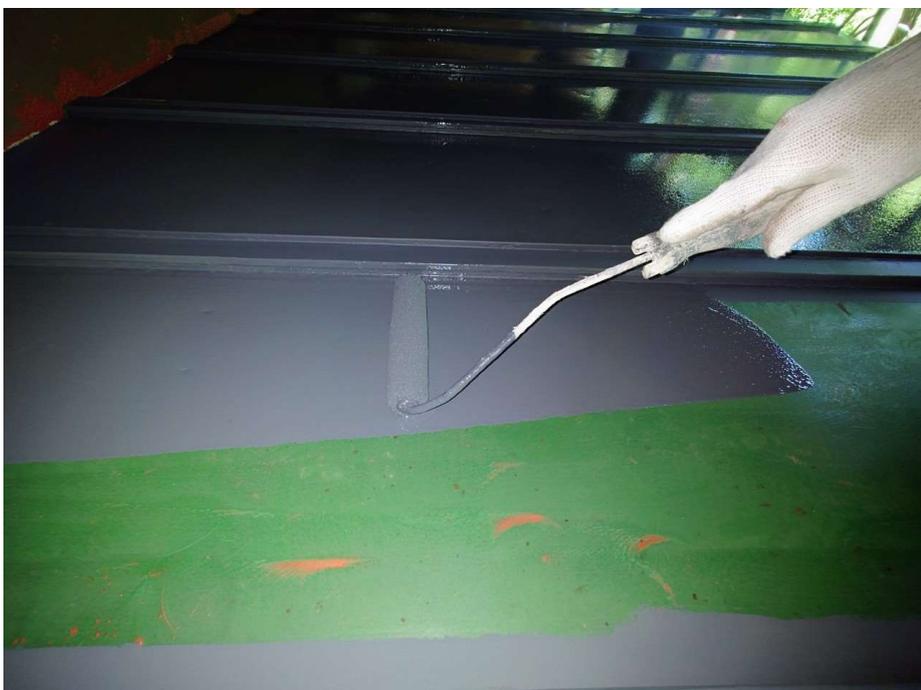
<15>

工事種目：さび止め塗料塗り

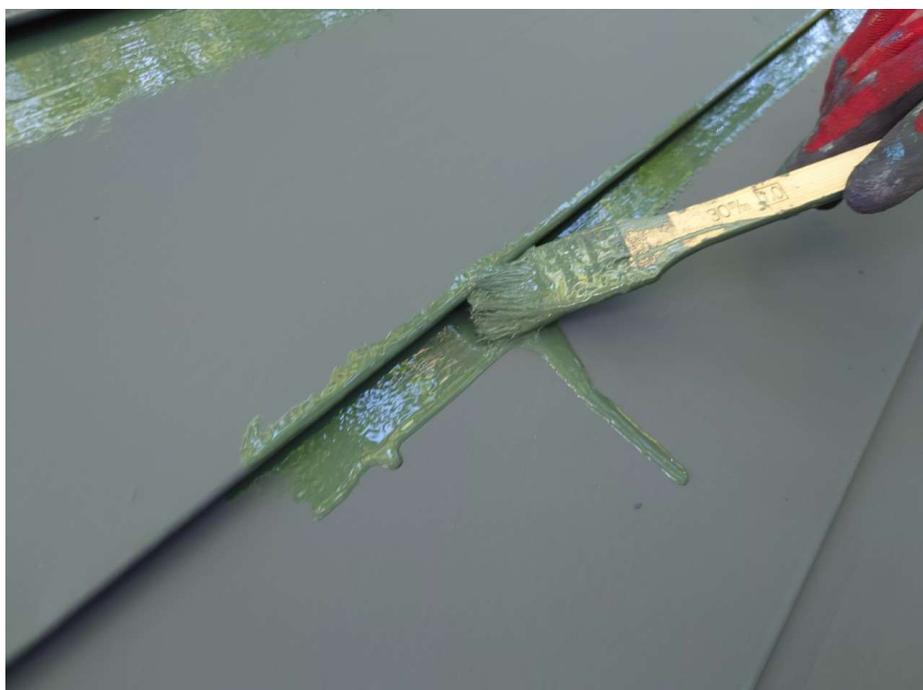
<17>

工事種目：上塗り

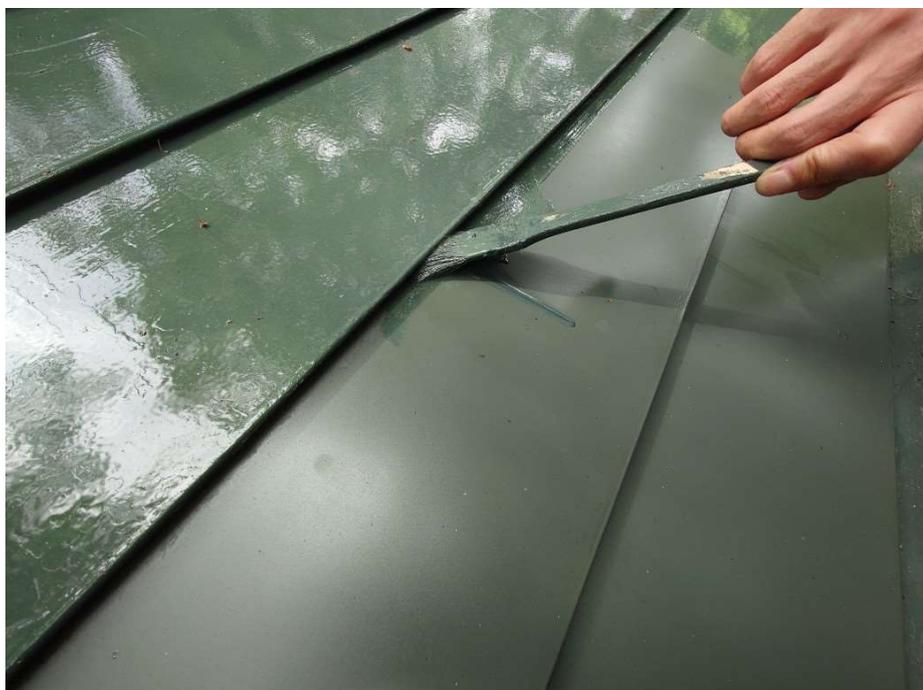
<18>

工事種目：上塗り

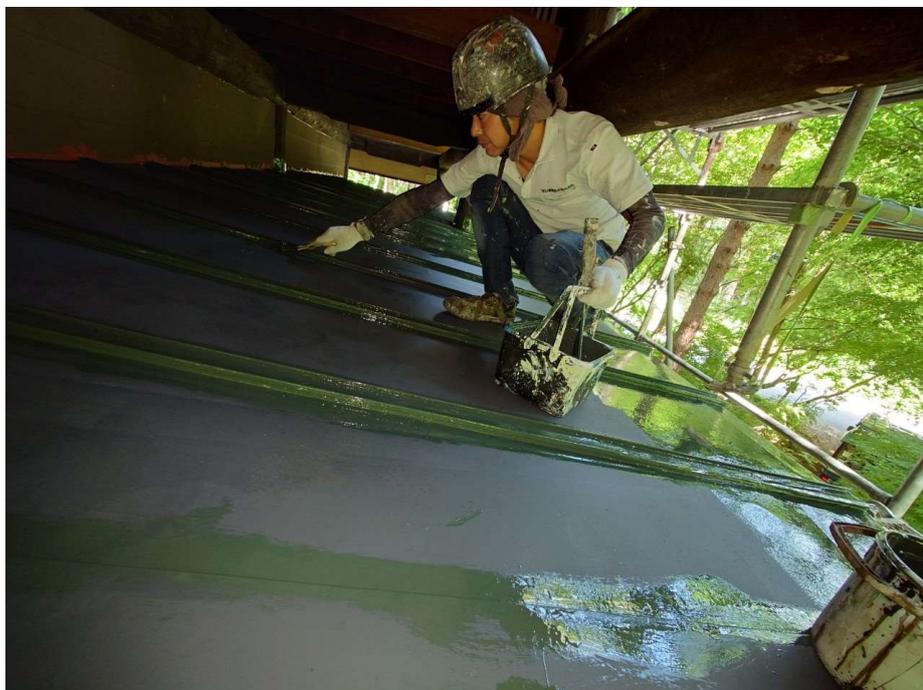
<19>

工事種目：上塗り

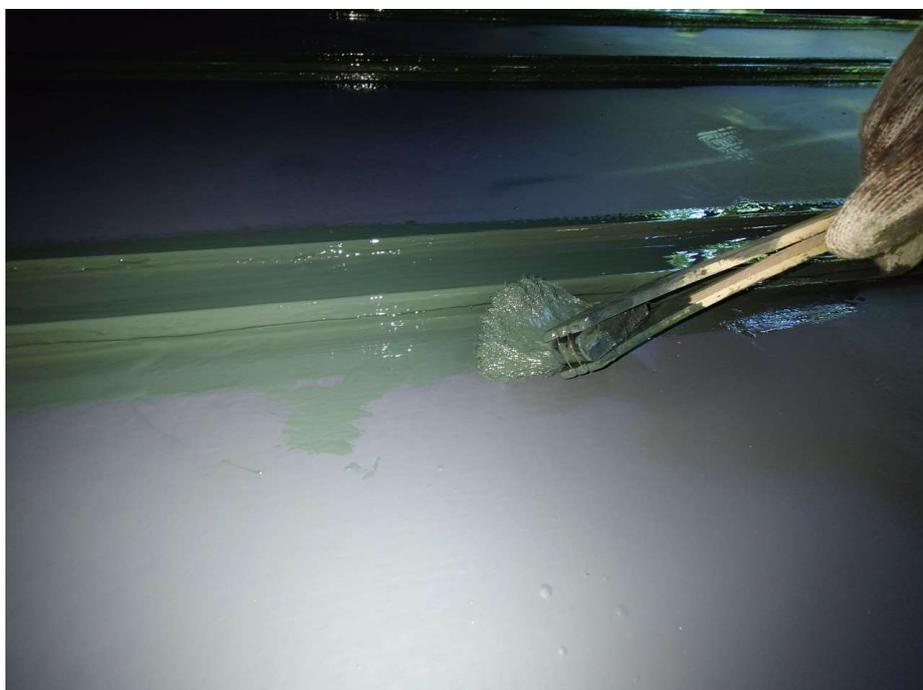
<20>

工事種目：上塗り

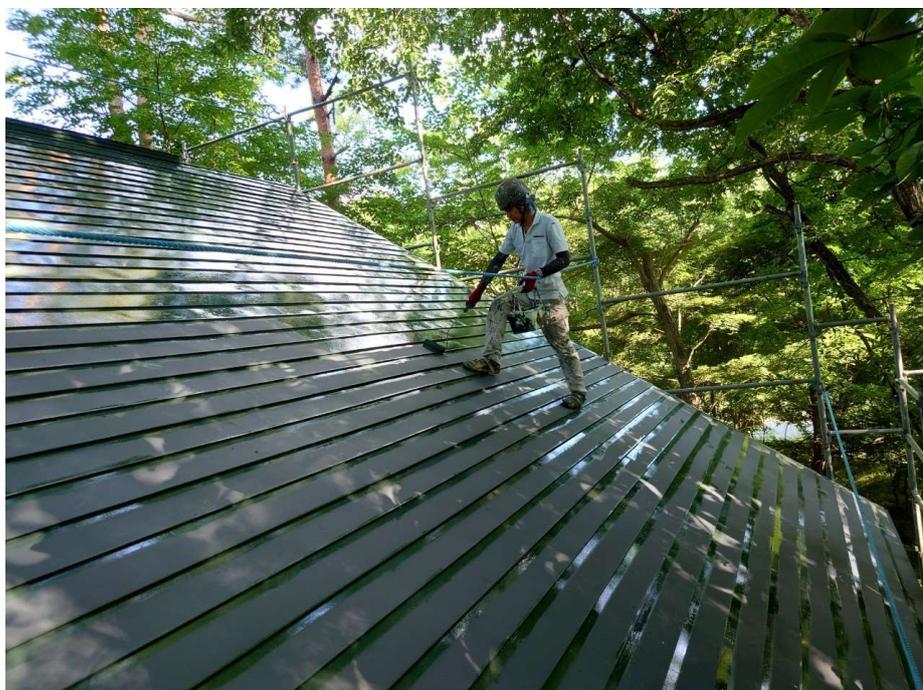
<21>

工事種目：上塗り

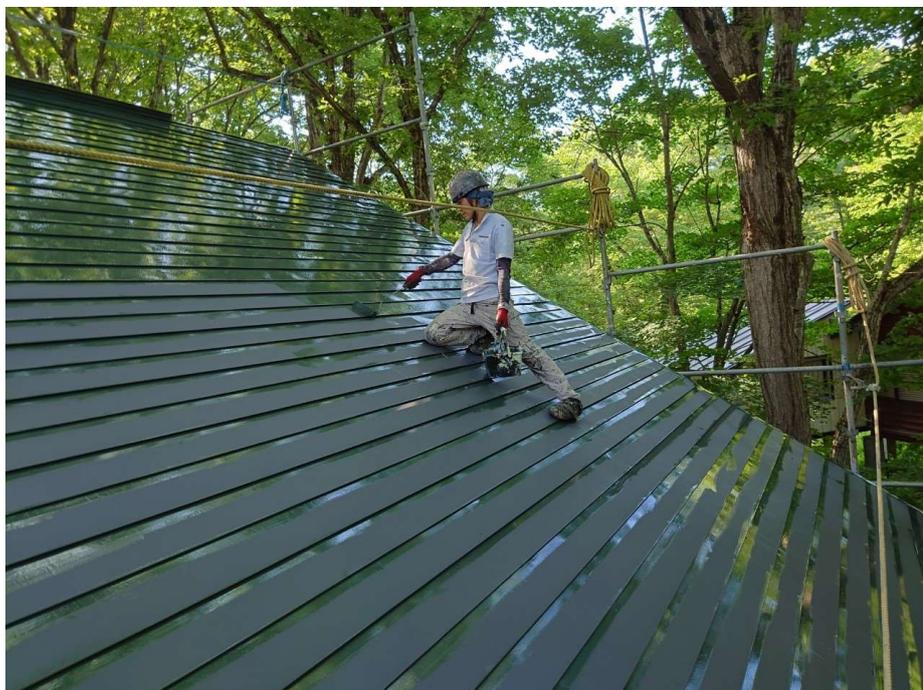
<22>

工事種目：上塗り

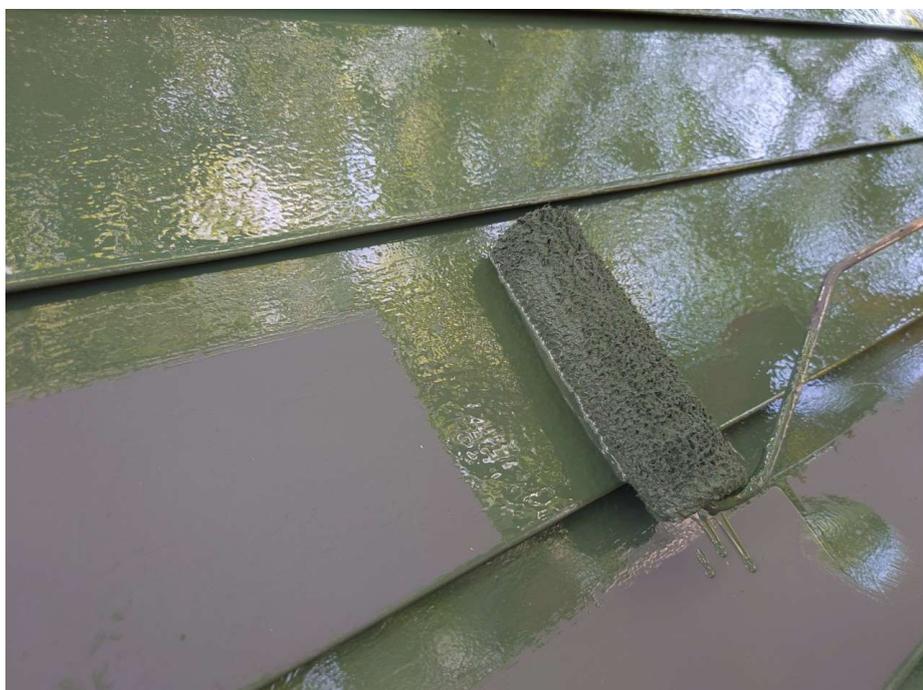
<23>

工事種目：上塗り

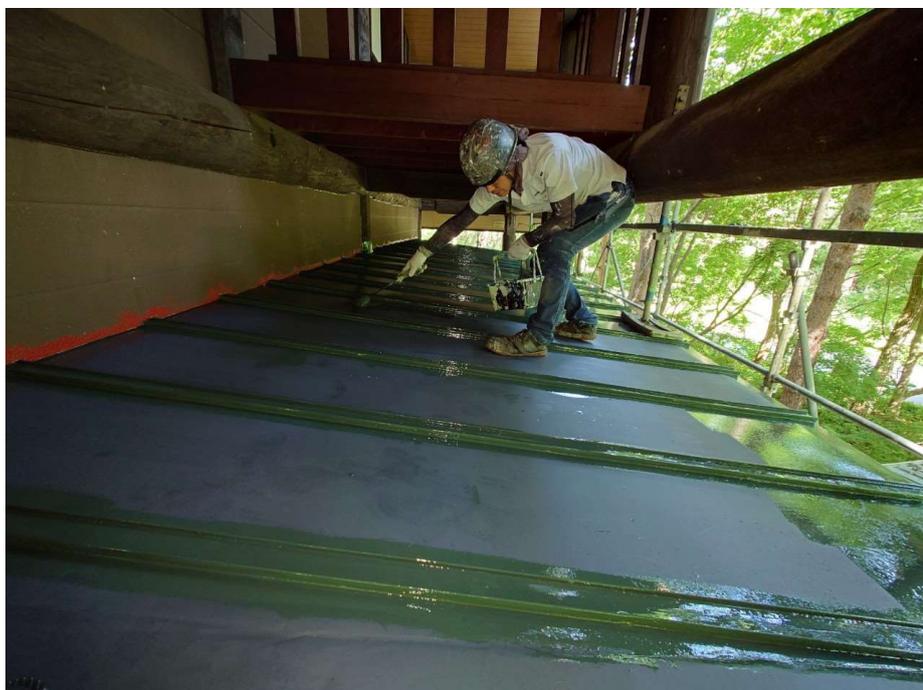
<24>

工事種目：上塗り

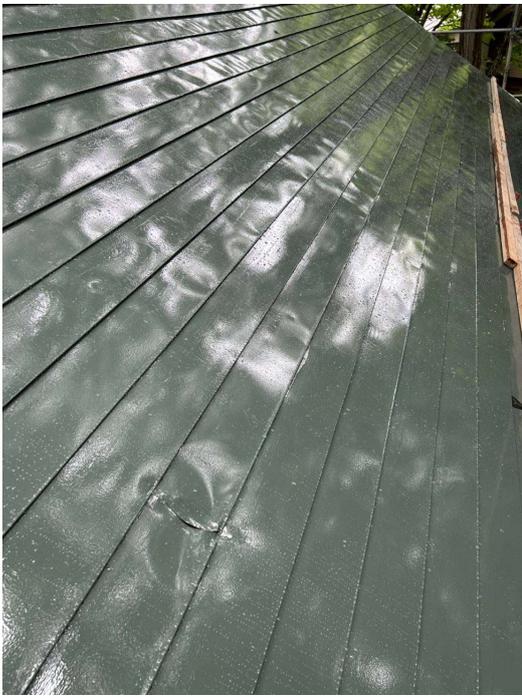
<25>

工事種目：トタン張り替え

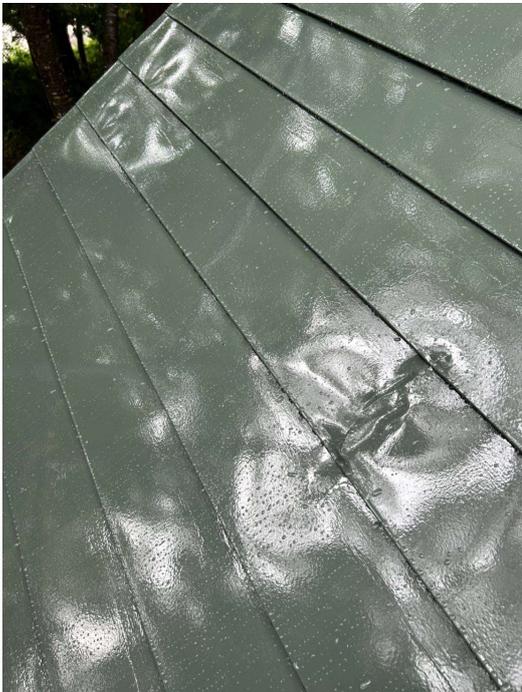
<26>

工事種目：トタン張り替え

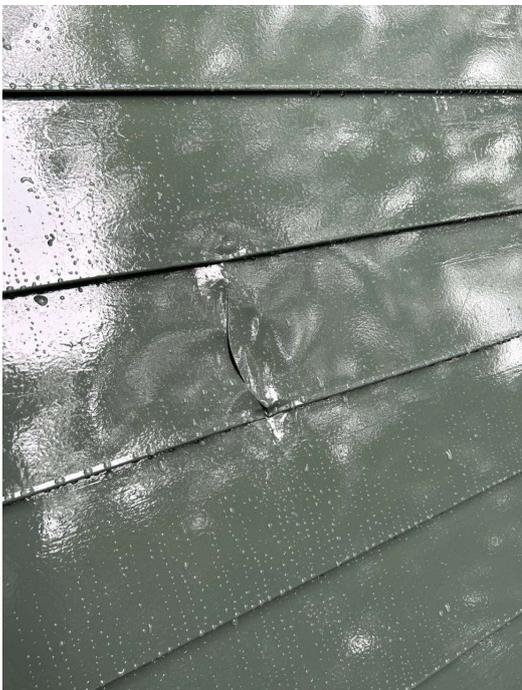
<27>

工事種目：トタン張り替え

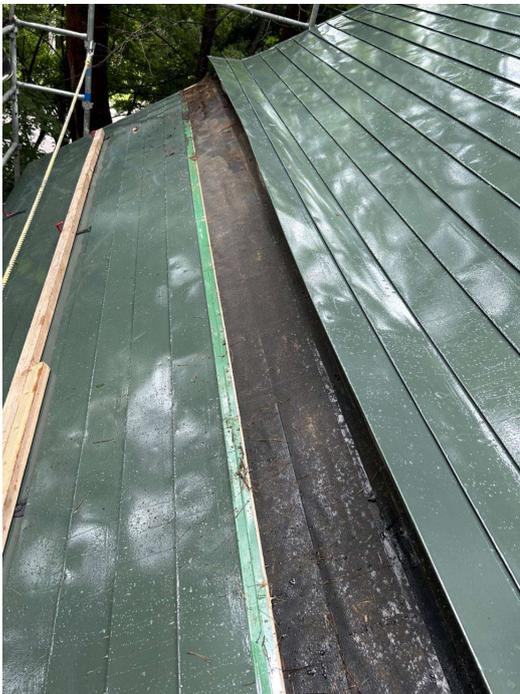
<28>

工事種目：トタン張り替え

1：トタン撤去

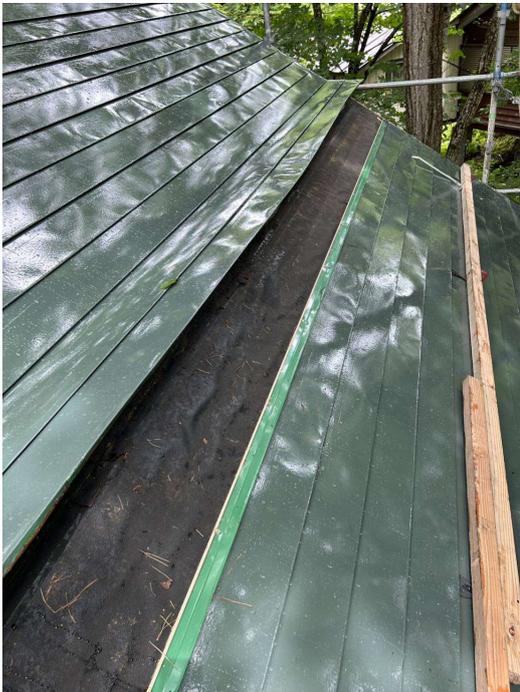
<29>

工事種目：トタン張り替え

1：トタン撤去

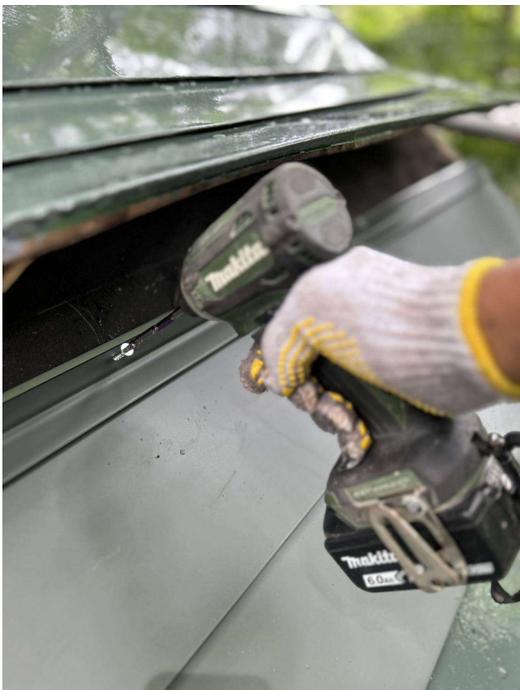
<30>

工事種目：トタン張り替え

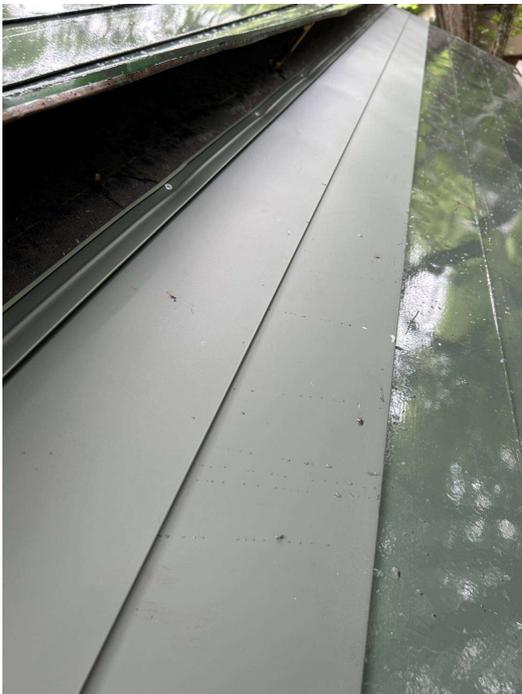
<31>

工事種目：トタン張り替え

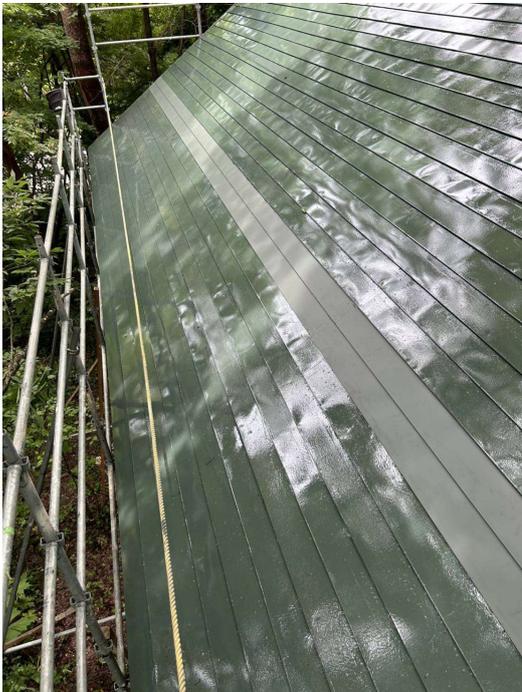
<32>

工事種目：トタン張り替え

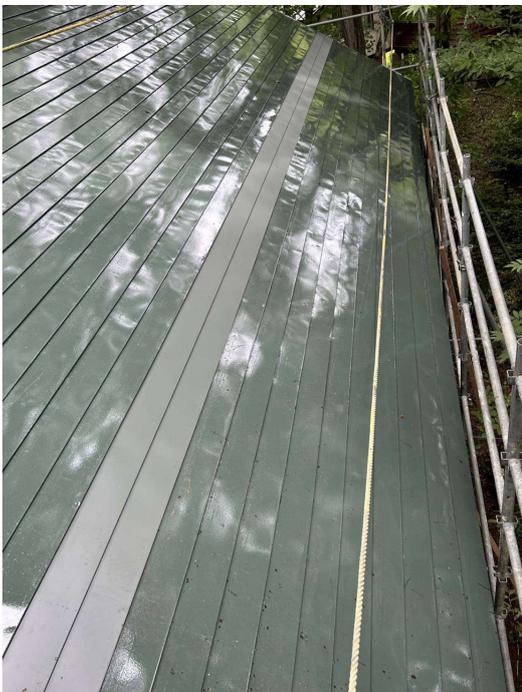
<33>

工事種目：トタン張り替え

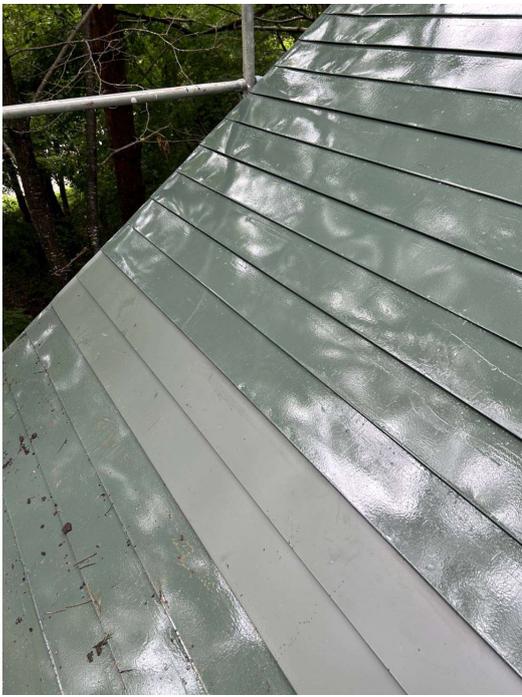
<34>

工事種目：トタン張り替え

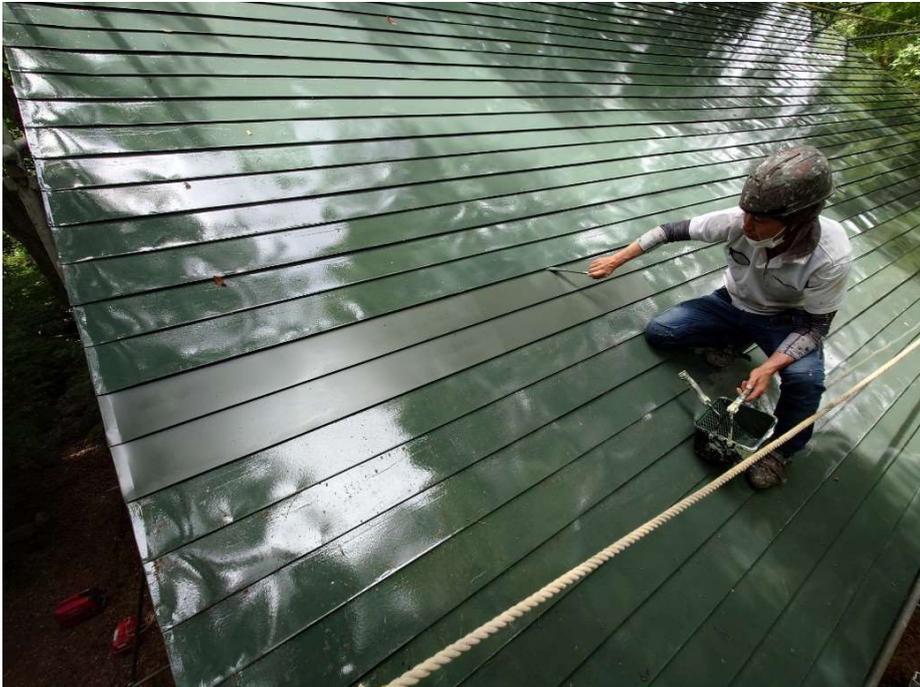
<35>

工事種目：トタン張り替え

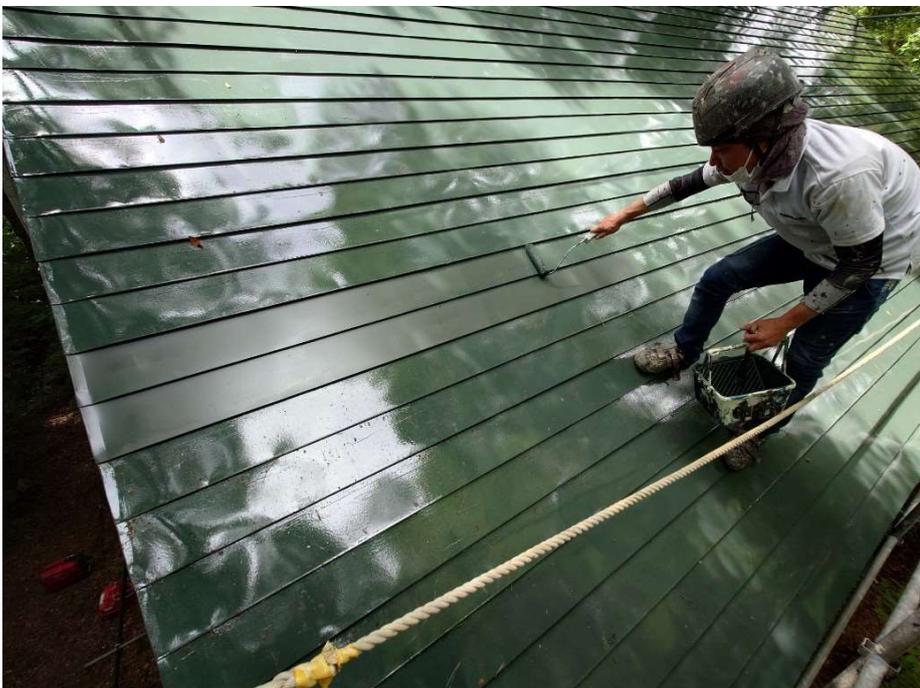
<36>

工事種目：トタン張り替え

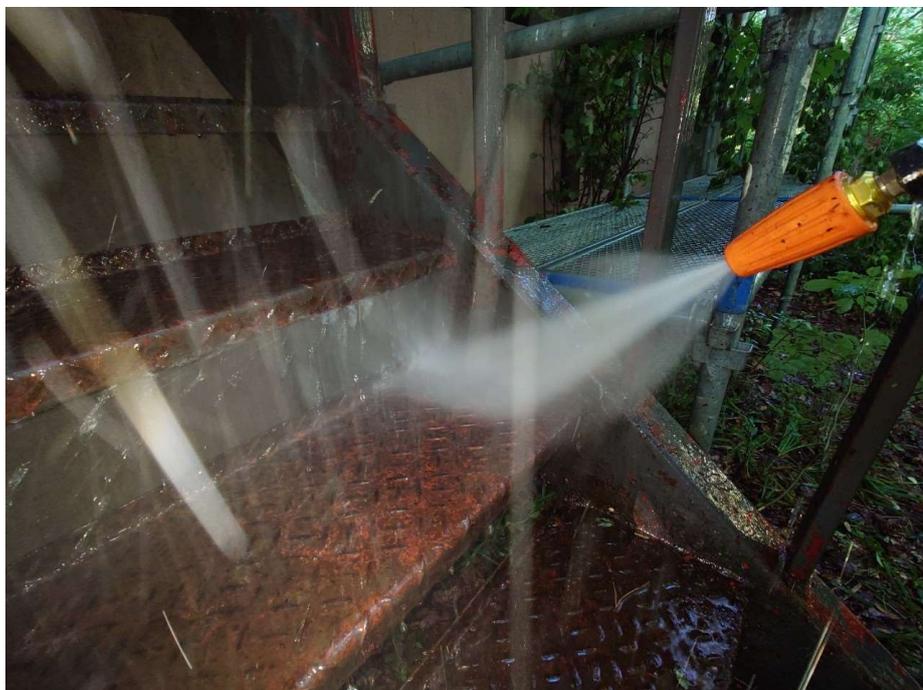
<38>

工事種目：温水高圧洗浄

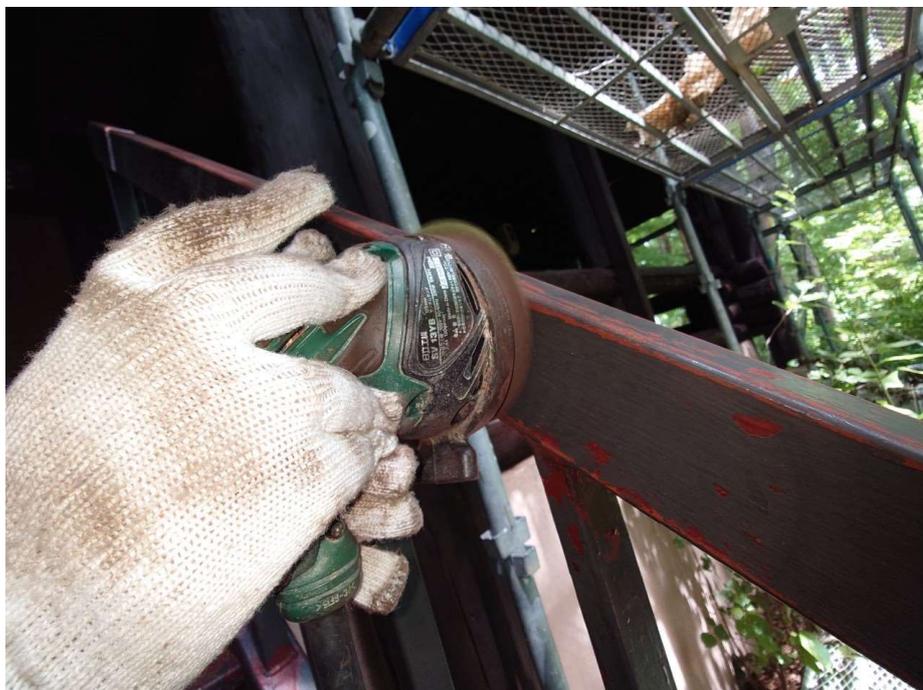
<40>

工事種目：機械研磨（さび落とし）

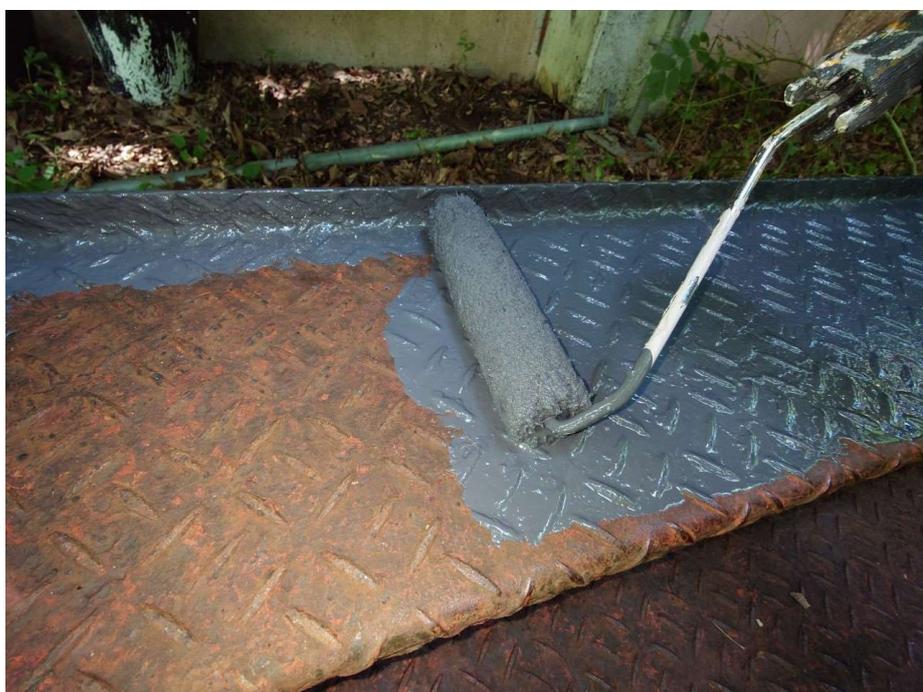
<42>

工事種目：階段塗装

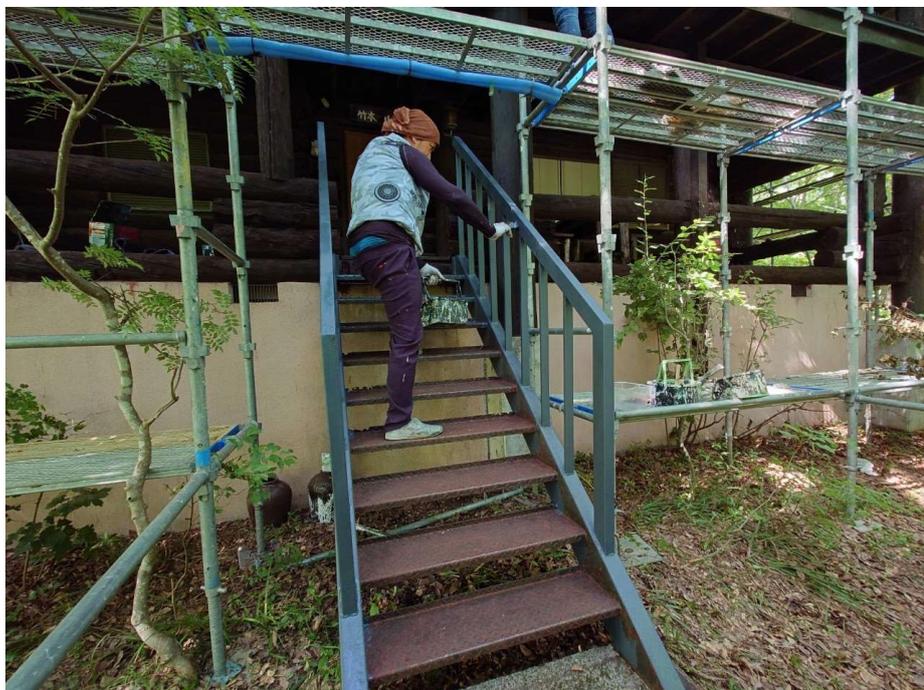
<43>

工事種目：階段塗装

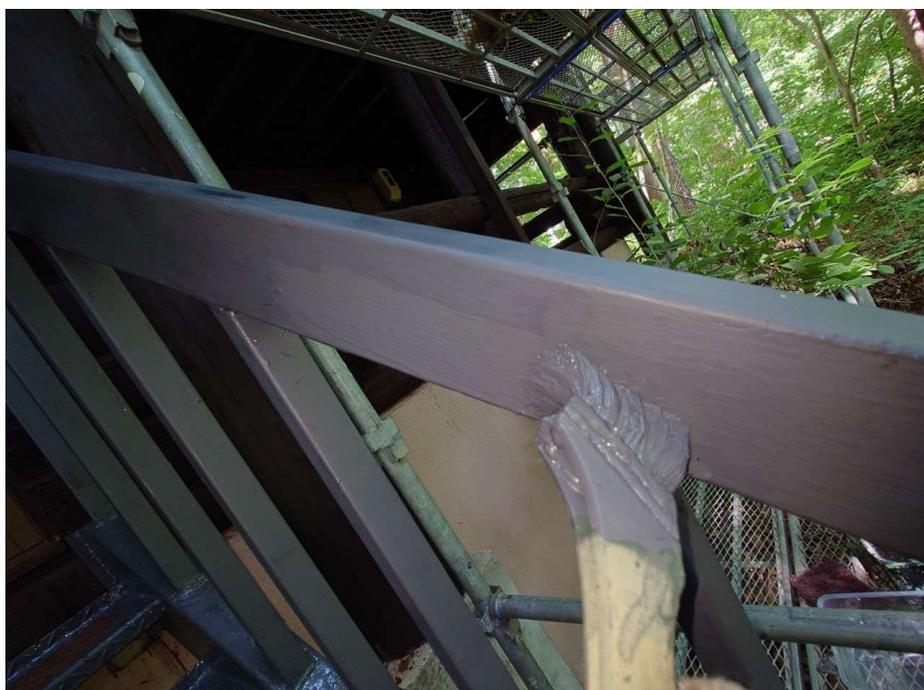
<44>

工事種目：階段塗装

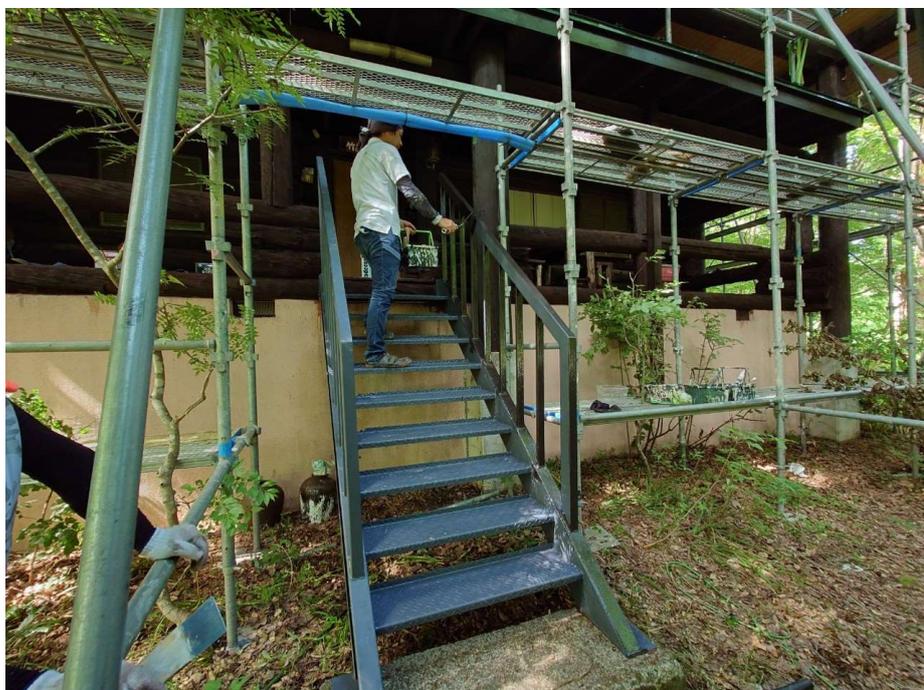
<45>

工事種目：階段塗装

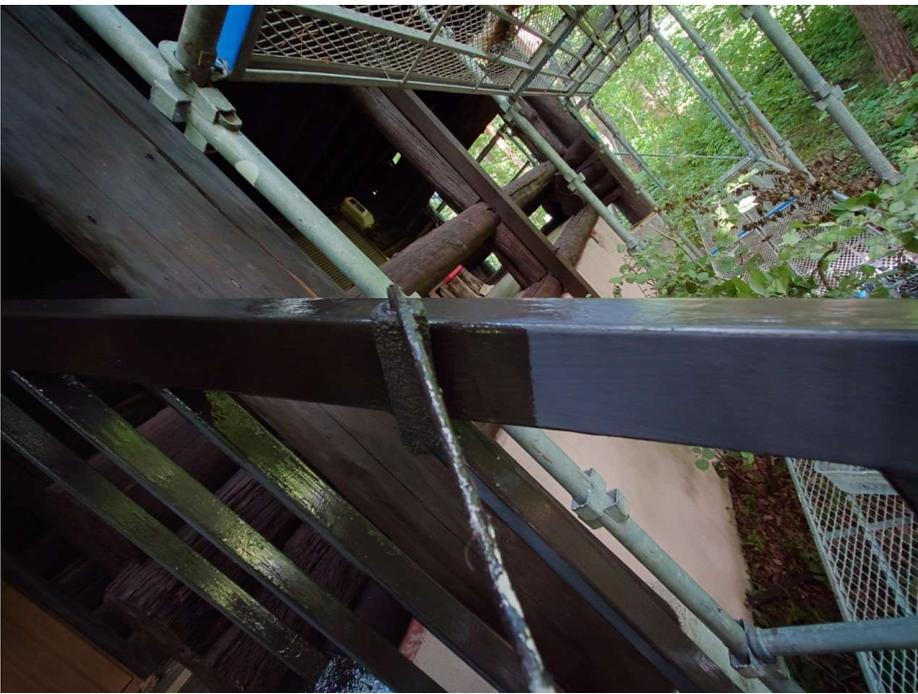
<46>

工事種目：階段塗装

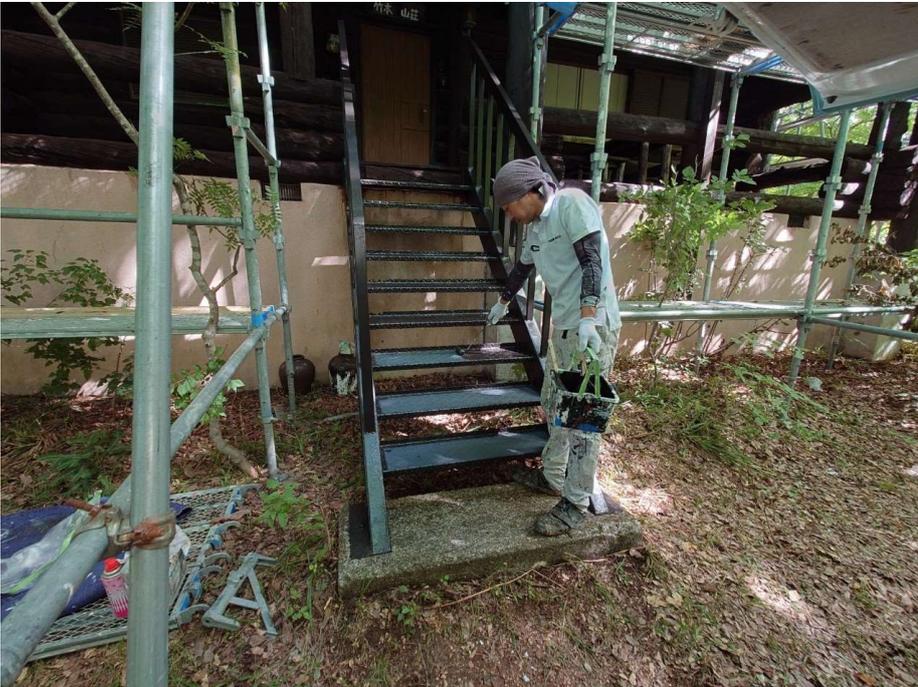
<47>

工事種目：階段塗装

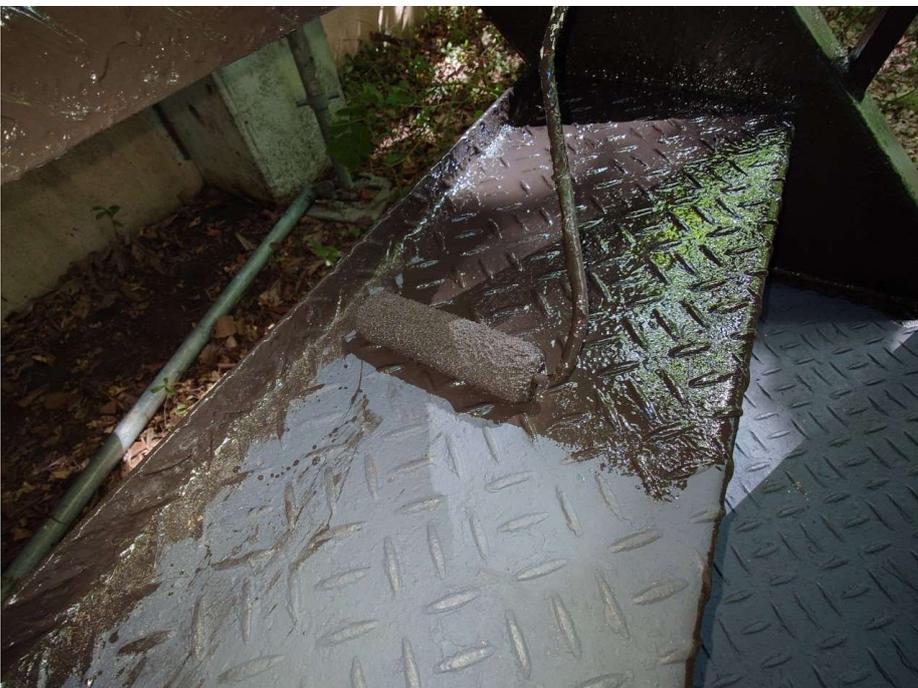
<48>

工事種目：階段塗装

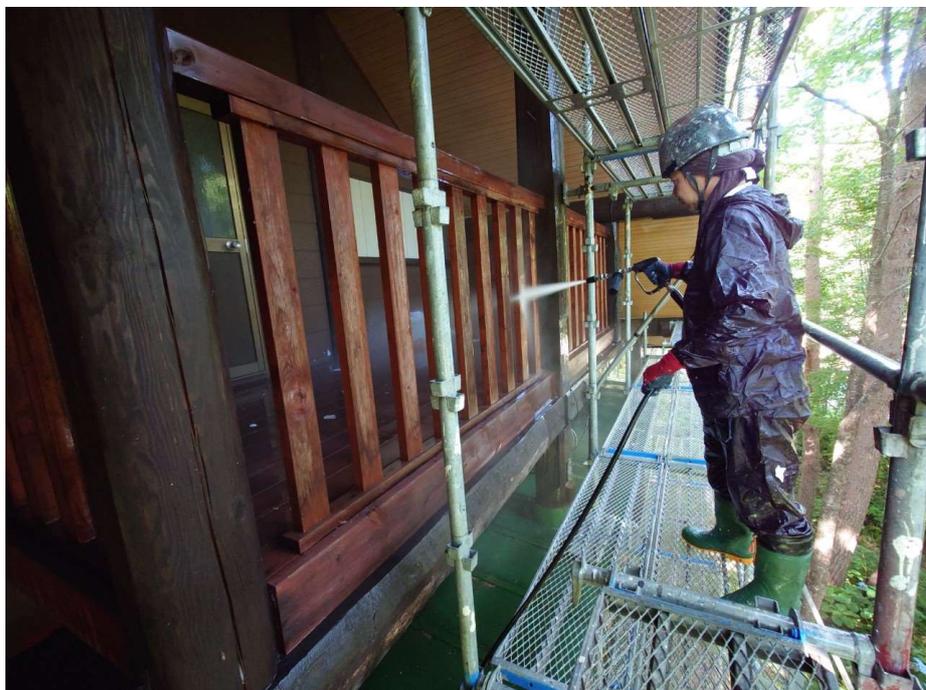
<49>

工事種目：温水高圧洗浄

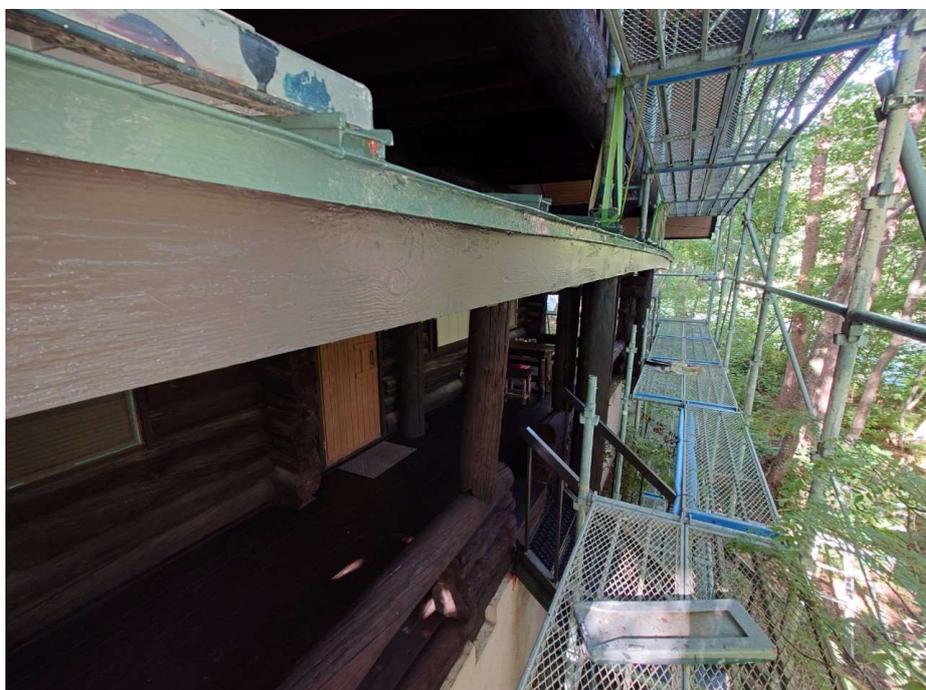
<92>

工事種目：施工後
