工事施工台帳

七ツ森ペンション塗り替え

令和5年7月～8月

平田塗装防水株式会社

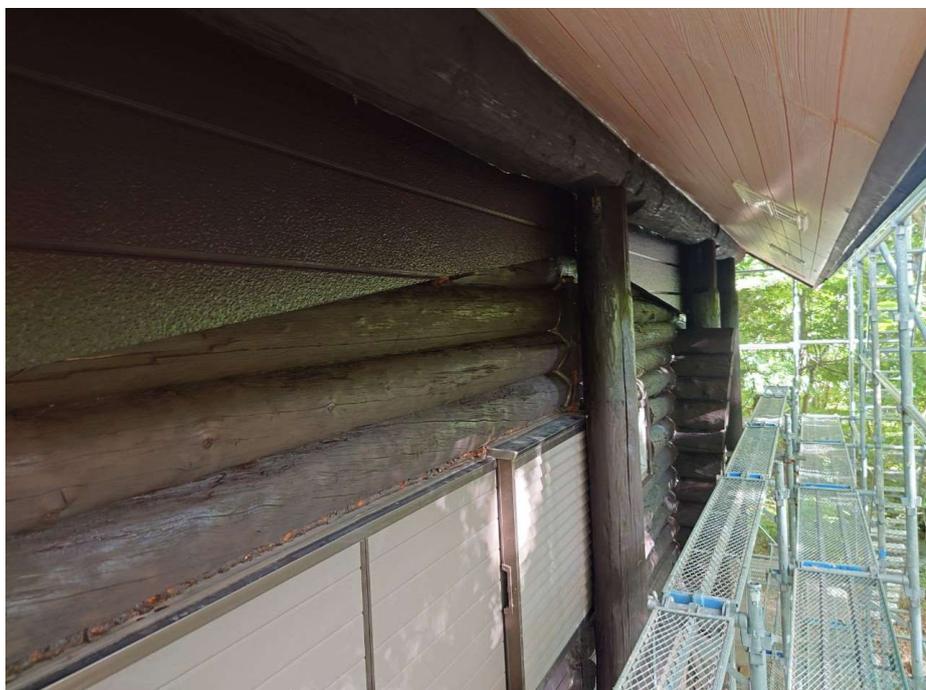
<93>

工事種目：施工後

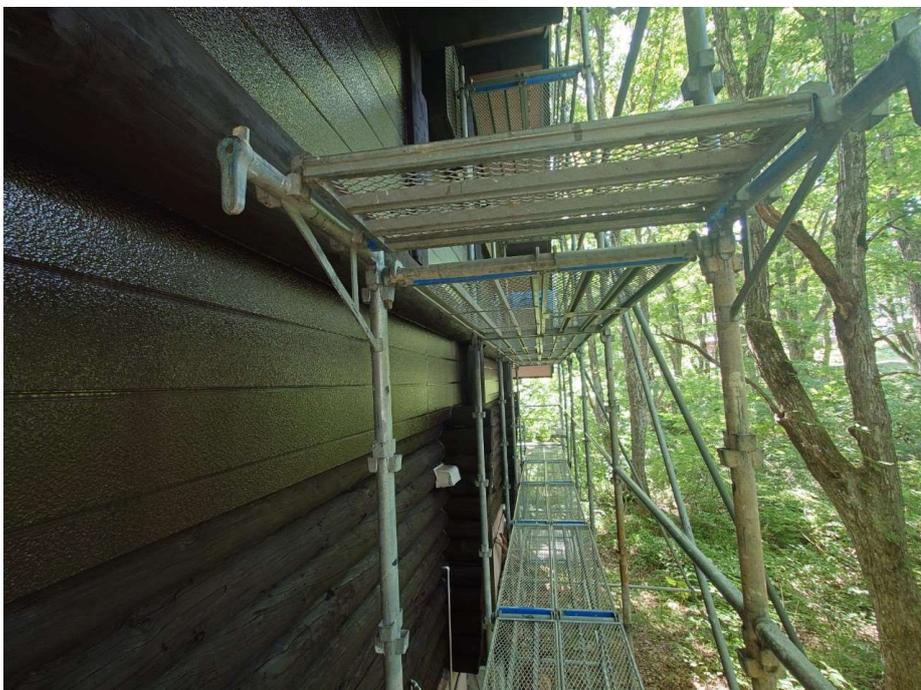
<94>

工事種目：施工後

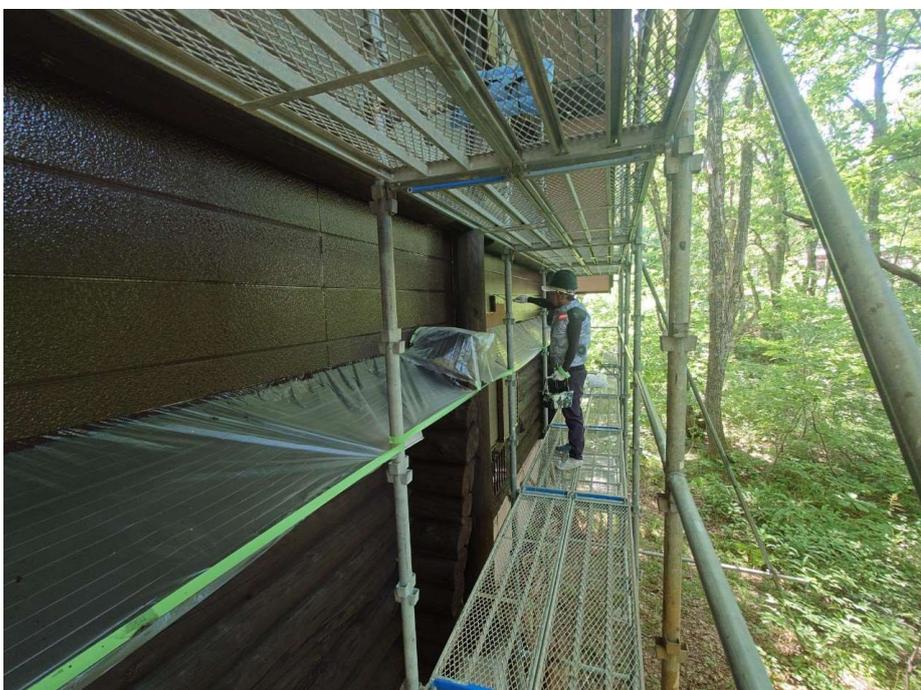
<95>

工事種目：施工後

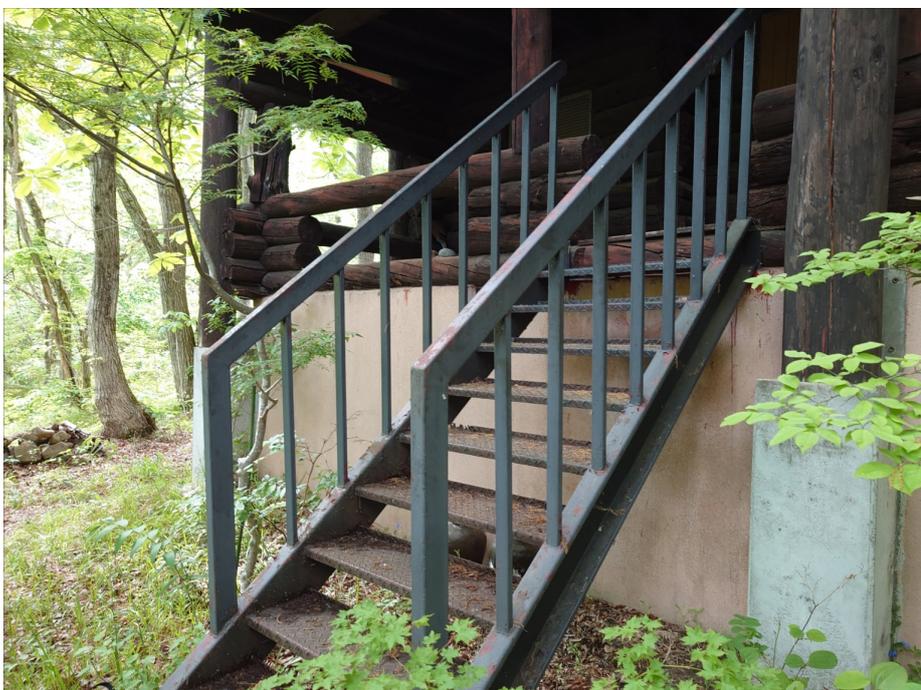
<96>

工事種目：施工前

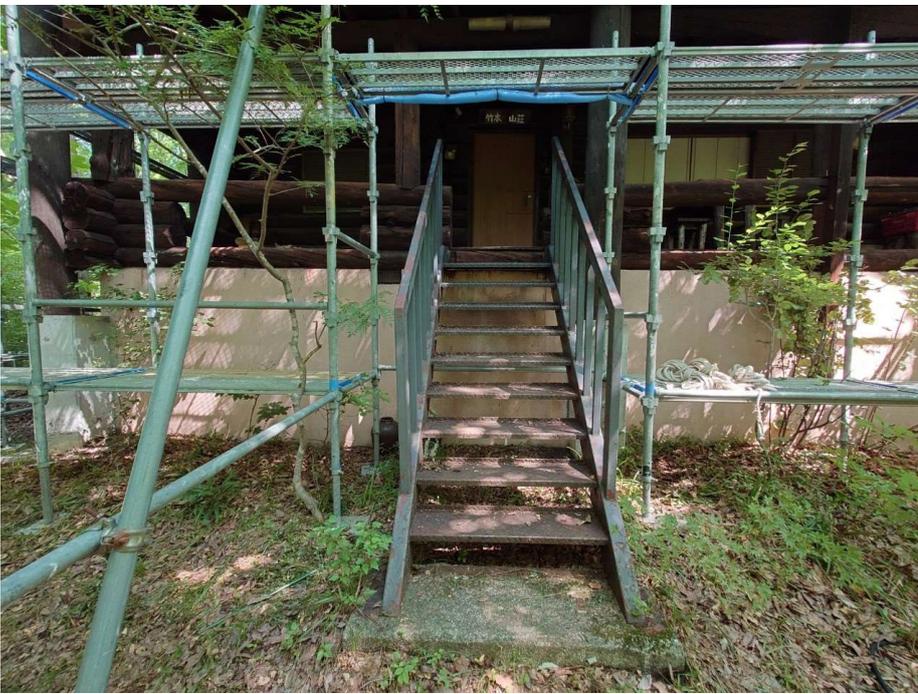
<97>

工事種目：施工前

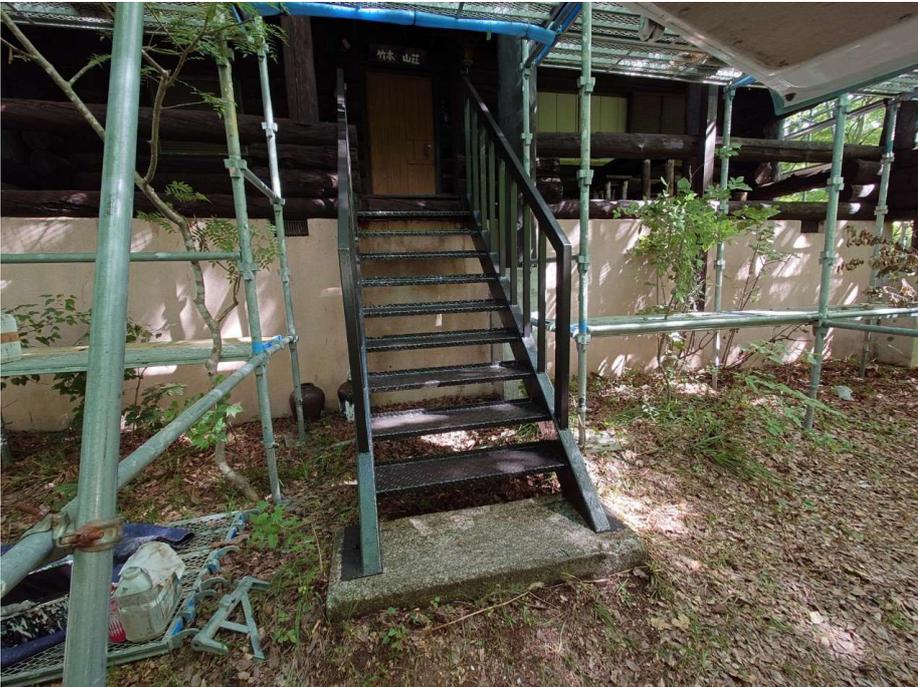
<98>

工事種目：施工後

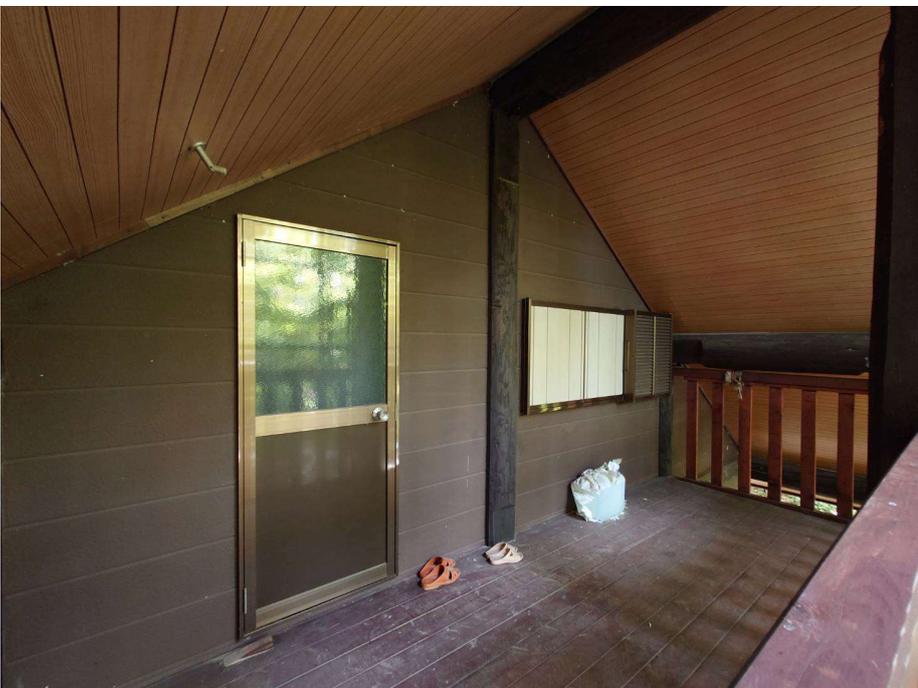
<99>

工事種目：施工前

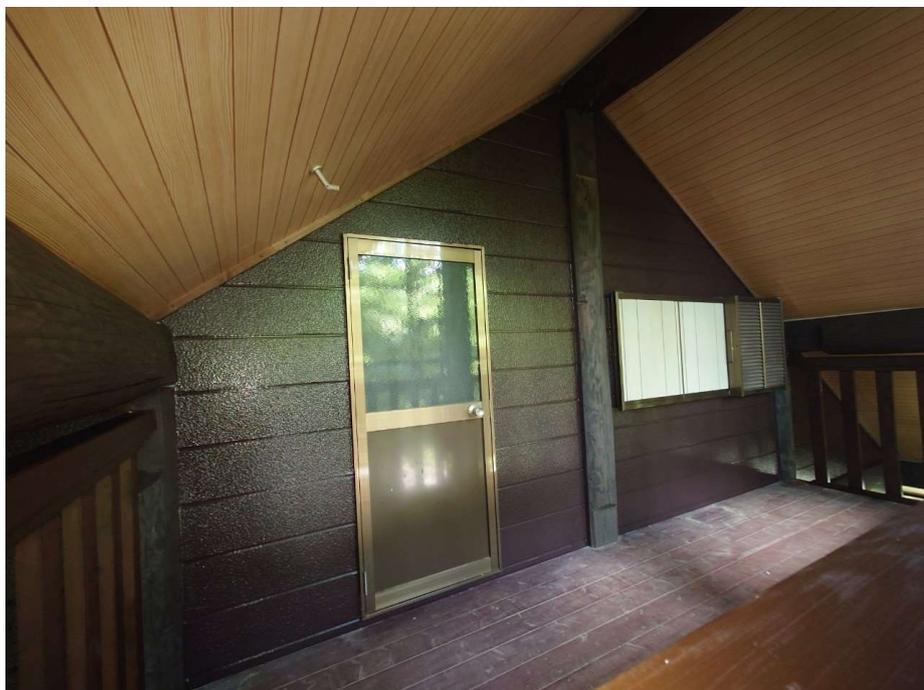
<100>

工事種目：施工後

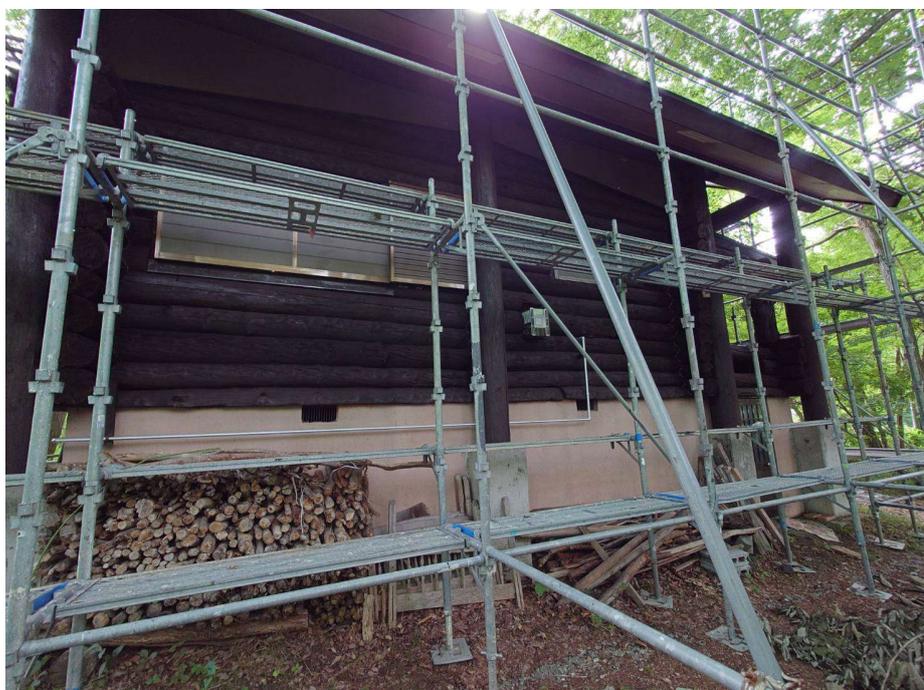
<101>

工事種目：施工後

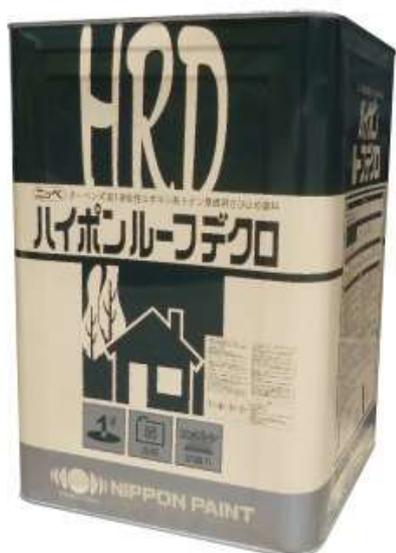
<102>

その他2：使用塗料：日本ペイント/ハイポルファインデコロ/ディープグレー

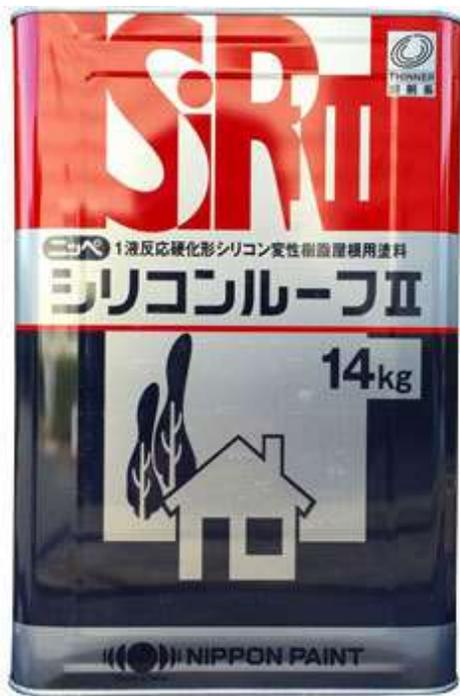
<103>

その他2：使用塗料：日本ペイント/シリコンルーフⅡ/モスグリーン/コーヒブラウン/シルバー
